## Crashversuche am Fahrwerk Wann entstehen Schäden an der Radaufhängung?

von Dipl.-Ing. Hans Otto Rausch, Oldenburg\*

*Dieser Beitrag beschäftigt sich mit dem Thema Achsfehlstellungen und -beschädigungen infolge eines Bordsteinanpralls.*

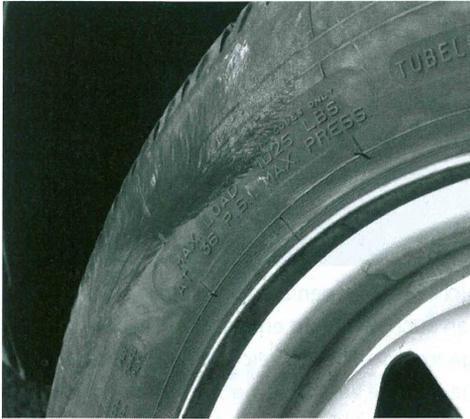
Versuch V1 (15°, 19 km/h):

Nun aber zu den Versuchsergebnissen: In Versuch 1 und Versuch 2 ergaben sich durch den relativ spitzen Winkel von 15° nur leichte Kontaktsuren (dunkle Reibspuren) an der Seitenfläche von Vorder- und Hinterradreifen. Die Achskomponenten zeigten **keine** Verformungen. Die Vorderachsgeometrie war nur geringfügig innerhalb der Toleranzgrenzen verändert, was unter Berücksichtigung der vorstehend angesprochenen Messgenauigkeit zu vernachlässigen ist. Eine Achsvermessung wäre bei diesem Spurenbild ggf. zu empfehlen. Schäden an einer vergleichbar dimensionierten Vorderachskonstruktion sind unter diesen Bedingungen unwahrscheinlich. Die auf die Radaufhängung wirkenden Kräfte können von der Radaufhängung problemlos ertragen werden, weil das Rad die Bordsteinkante überrollt. Die verbreitete Ansicht, dass ein Bordsteinkontakt schon bei einem Einparken zu Schäden führen kann, ist nach diesem Versuchsergebnis nicht zu bestätigen.

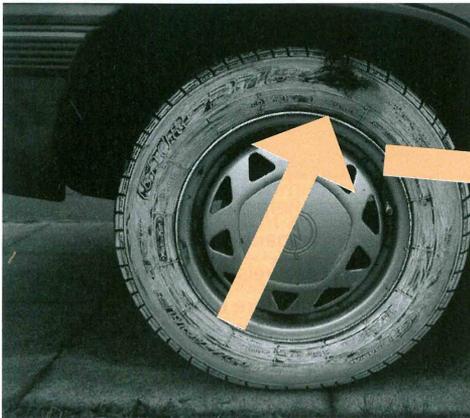
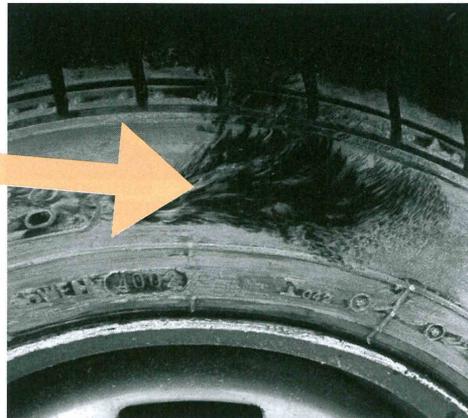
Versuch V3 (35°, 30 km/h):

Die Versuche 3 und 4 verursachten ebenfalls nur leichte Reibspuren an der Reifenseitenflanke. Deformationen der einzelnen Achskomponenten waren auch hier nicht entstanden. Der Versuch 3 ergab eine nur geringe Verstellungen an der Achsgeometrie. Die Abweichungen lagen auch hier innerhalb der Toleranzwerte, nur die Spur zeigte eine geringe Veränderung. Auch der Versuch 4, der immerhin mit knapp 30 km/h und vollverzögertem Fahrzeug gefahren wurde, zog immer noch keine Deformationen an der Radaufhängung nach sich. Auch dort lagen die Werte innerhalb der Toleranzfelder, nur die Spur zeigte eine schon deutlichere Überschreitung des Grenzwertes. Die Verstellung macht aber deutlich, dass ggf. Einstellarbeiten an der Achsgeometrie gerechtfertigt sein können. Die Achskomponenten sind zu überprüfen, massive Beschädigungen, d.h. Verformungen an Teilen der Radaufhängung, sind eher unwahrscheinlich.

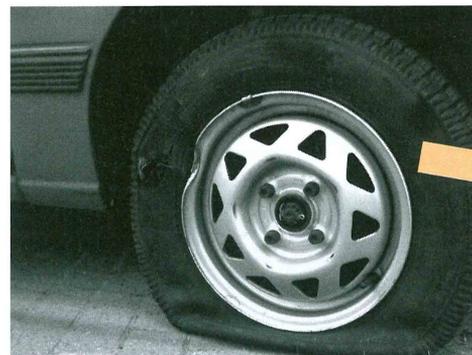
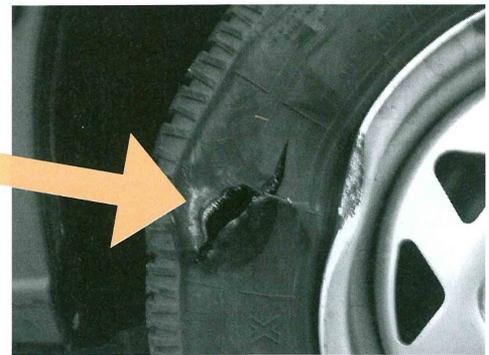
*Versuch V5 (35°, 44 km/h, Bordstein 15 cm, gebremst, 2,0 bar):*

Erst durch die „verschärften“ Bedingungen im Versuch 5 platzte der Reifen durch eine Quetschung der Seitenwand an der Bordsteinkante, die Vorderradfelge war am Felgenhorn verformt. Eine messbare Verstellung von Nachlauf und Sturz war vorhanden, erstaunlicherweise jedoch noch innerhalb der zulässigen Toleranz. Eine gravierende Verstellung zeigte insbesondere die Spur, die nach dem Versuch deutlich außerhalb des Toleranzfeldes lag. Eine Achseinstellung/Reparatur wäre notwendig. Eine optisch erkennbare Beschädigung der Achskomponenten konnte mit Ausnahme für Reifen und Felge nicht festgestellt werden. Die im Versuch V5 gemessene Verstellung (vor und nach dem Versuch) lagen bspw. für den Nachlauf bei  $0^{\circ} 50'$ , für die rechte Spur bei  $1^{\circ} 07'$ . Diese Veränderungen sind durchaus als erheblich zu bezeichnen.

Im Versuch waren erst bei Geschwindigkeiten von **über 30 km/h** mit gebremstem Rad Schäden festzustellen, die eine Reparatur erfordern. Bei dieser Belastung ist die Radaufhängung nicht mehr in der Lage, das Hindernis schadenfrei zu überfahren. Bei massiven Reibspuren oder Verformungen an der Radfelge ist eine Kontrolle der Achsgeometrie in jedem Fall anzuraten. Ob eine Radaufhängung
