## Interpretation der Fahrzeugfehlerspeichereinträge nach Verkehrsunfällen

von Aart C.E. Spek, Karlon M. Hagendoorn, Arlette M.E. Alphenaar, Den Haag  
und Wolfram Kalthoff, Ralf Bührmann, Joost Wolbers, Münster

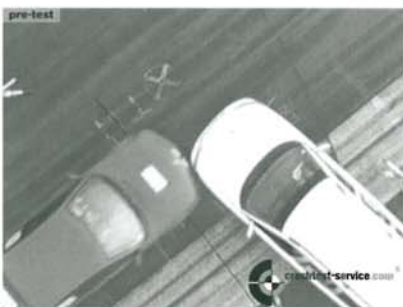
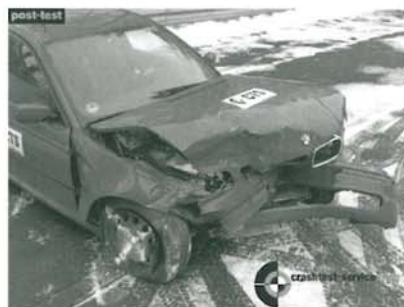
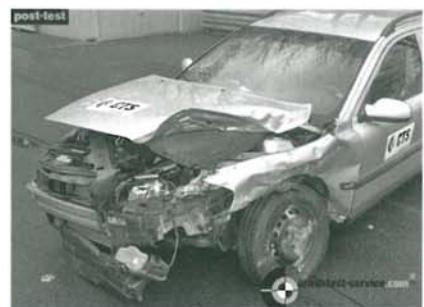
Abb. 3 (a – c) Versuch 15164

| Versuchsnr., Fahrzeug | Geschwindigkeit in km/h | Ausgelesene Fehlercodes mit Randbedingungen |
|---|---|---|
| 15164 BMW | 73 | 5E24; Drucksensor; 0 km/h<br>5D90; Raddrehzahlfühler links vorne; 0 km/h |
| 15164 Volvo | 22 | 0020; Radsensor rechts vorne fehlerhaftes Signal; 0 km/h |

Auffallend ist, dass bei Versuch 15164 stets eine Geschwindigkeit von 0 km/h ausgelesen wurde. Für den BMW kann dieses Phänomen durch Versuche mit einem gleichen Fahrzeugmodell erklärt werden. Es zeigte sich, dass nach Einleitung eines „Schadens“ an dem Drucksensor (Fehler 5E24) bei diesem Fehlereintrag, aber auch bei allen späteren Fehlern ungeachtet der wirklichen Geschwindigkeit immer eine Geschwindigkeit von 0 km/h festgehalten wird. Möglicherweise handelt es sich hierbei um einen Programmfehler in der Regeleinheit. Vermutlich entstand der Fehler 5E24 durch die ungewohnt kräftige Brem-

sung durch den Luftdruckzylinder in Kombination mit dem Verschließen eines Ausgangs der ABS-Hydraulikeinheit. Dies war allerdings nicht reproduzierbar. Für den Volvo ist eine gespeicherte Geschwindigkeit von 0 km/h möglicherweise dem Blockieren des linken Vorderrades zuzuschreiben.

Bei dem Versuch 15164 waren die gespeicherten Bremszustände konform mit dem Versuchsaufbau. Bei Versuch 15165 wurden diese Resultate nicht notiert. Bei Versuch 15166 wurde für den BMW registriert, dass das Bremslicht bedient wurde, der Bremsdruck erkannt und die ABS-Regelung aktiv war und für den Volvo (auch) das Bremslicht bedient war. Auf Videobildern war zu sehen, dass die Bremslichter von beiden Fahrzeugen in dem Moment der Kollision auch tatsächlich aufleuchteten. Möglicherweise wurden die Bremsen durch die Massenträgheit des Hebels vom Luftdruckzylinder bedient, der aus Sicherheitsgründen als Notfallsystem auf dem Bremspedal montiert war.

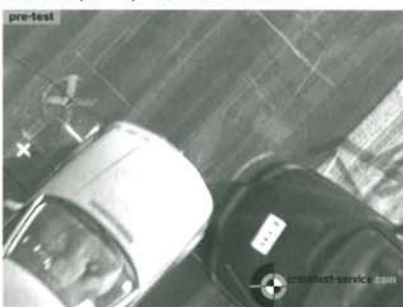
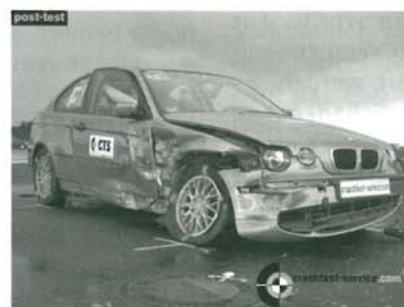
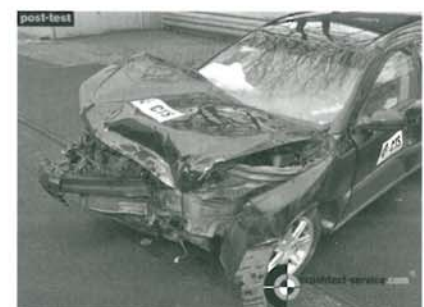
Abb. 4 (a – c) Versuch 15165

| Versuchsnr., Fahrzeug | Geschwindigkeit in km/h | Ausgelesene Fehlercodes mit Randbedingungen |
|---|---|---|
| 15165 BMW | 55 | 5E38; Drehratensensor; 55 km/h<br>5D90; Raddrehzahlfühler links vorne; 52 km/h |
| 15165 Volvo | 52 | 0020; Radsensor rechts vorne fehlerhaftes Signal; 46 km/h<br>0092; Gierratensensor fehlerhaftes Signal; 46 km/h |

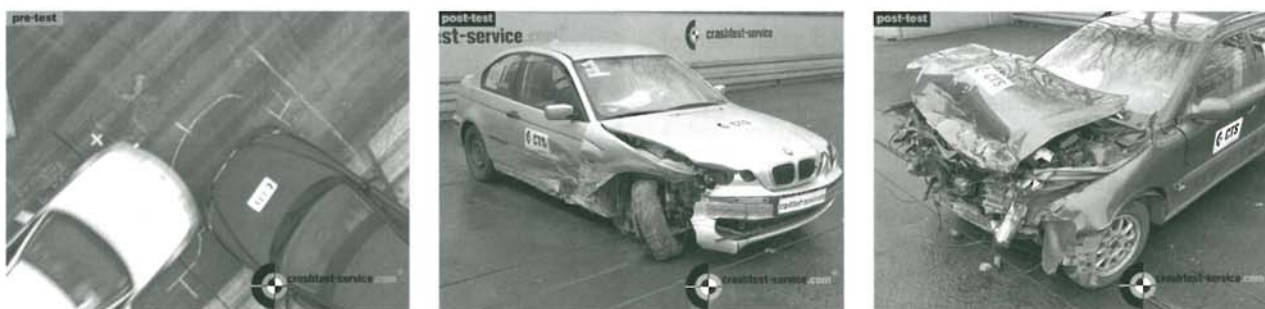
Abb. 5 (a – c) Versuch 15166

| Versuchsnr., Fahrzeug | Geschwindigkeit in km/h | Ausgelesene Fehlercodes mit Randbedingungen |
|---|---|---|
| 15166 BMW | 112 | 5DA1; Raddrehzahlfühler rechts vorne Extrapolation; 105 km/h<br>5D90; Raddrehzahlfühler links vorne; 105 km/h |
| 15166 Volvo | 18 | 0020; Radsensor, rechts vorn Signal fehlt; 8 km/h |

In allen Fällen traten die erwarteten Störungen auf: 5D90 bei dem BMW und 0020 bei dem Volvo. Bei den Versuchen 15165 und 15166 wurden hauptsächlich richtige Geschwindigkeitswerte festgestellt. Diese waren nahe der Kollisionsgeschwindigkeit oder etwas niedriger. Allein bei Versuch 15166 gab der Volvo eine viel zu kleine Geschwindigkeit an (8 km/h anstelle von 18 km/h). Die Ursache könnte darin liegen, dass die für das Provozieren des Fehlers benötigte Verzögerung später in der Kollisionsphase auftrat. Als der Fehlereintrag schließlich stattfand, war somit das Fahrzeug kollisionsbedingt bereits verzögert, sodass zu diesem Zeitpunkt folglich seine Geschwindigkeit unterhalb der ursprünglichen Kollisionsgeschwindigkeit lag.

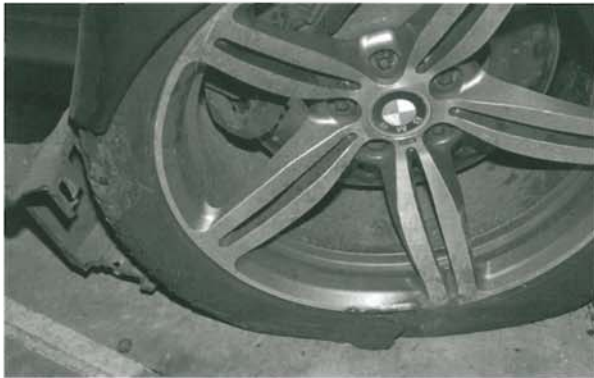
Wir haben dieses Phänomen übrigens auch bei einem wirklichen Unfall mit einem BMW festgestellt. Ein hartes Objekt beschädigte die Lauffläche des rechten Vorderreifens, war kräftig gegen das Felgenbett gestoßen

Abb. 6 (a – b) Schaden an Reifen und Felge eines BMW M6

und anschließend aus der Reifenwanne herausgetreten (s. Abb. 6). Auf der Straße war eine lange Blockierspur von dem einen Rad gezeichnet worden, woraus zu schließen war, dass der Reifen beim Spurzeichnen drucklos war (vgl. Abb. 7). Die Spur fing bei einer Häufung von Kratzspuren an. Beim Auslesen des Fehlerspeichers wurde der Fehlercode 5DA1 festgestellt. Ferner war eine Geschwindigkeit von 133 km/h und eine Bremsung mit ABS-Regelung gespeichert.

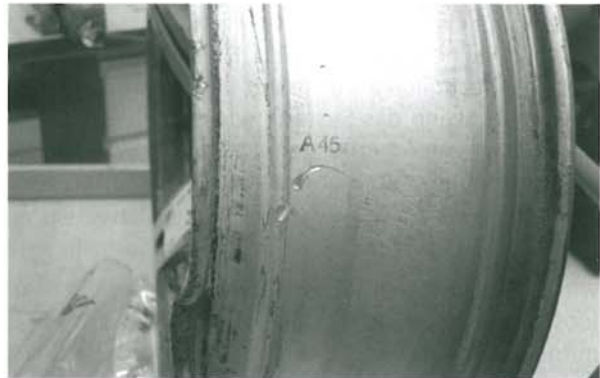
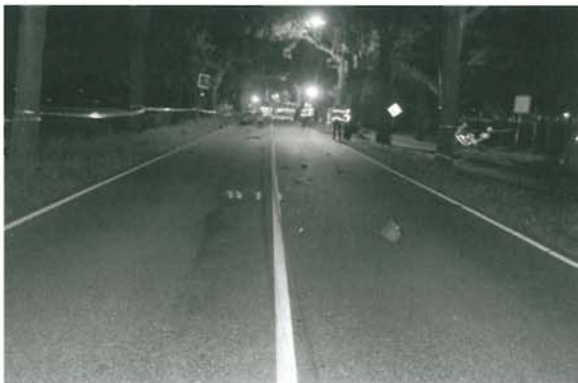
Abb. 7 (a – b) Reifenspur

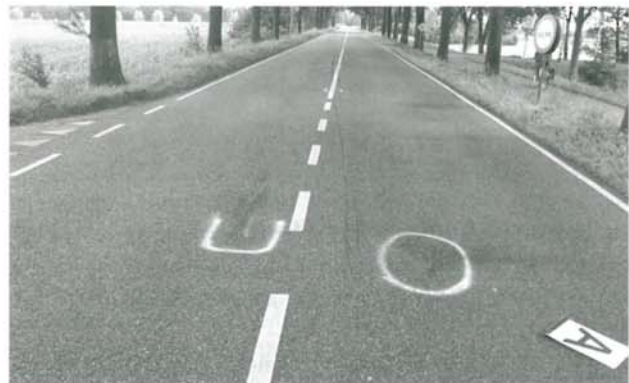
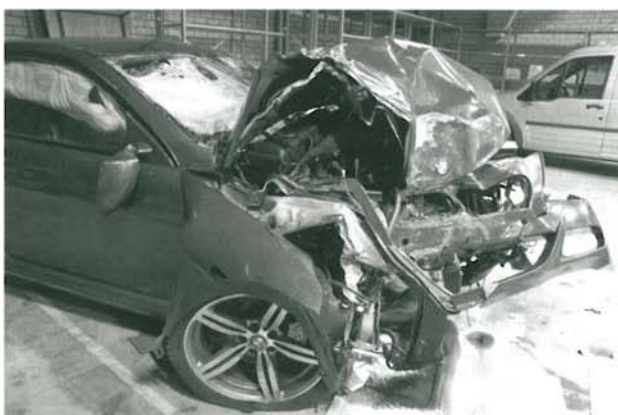
Abb. 8 Verunfallter BMW M6 nach Anprall gegen Baum am Ende der Reifenspur

sind, kann dennoch eine (viel) zu geringe Geschwindigkeit oder selbst Stillstand registriert werden. Bei dem v.g. Fall wurde für den BMW M6 auf konventionelle Weise berechnet, dass seine Geschwindigkeit mindestens 150 km/h betrug. Der Unterschied zu der gespeicherten Geschwindigkeit von 133 km/h ist durch die Ergebnisse dieser Untersuchung zu erklären.
