Interpretation der Fahrzeugfehlerspeichereinträge nach Verkehrsunfällen

Von Aart Spek, Karlon Hagendoorn, Arlette Alphenaar, Wolfram Kalthoff, Ralf Bührmann und Joost Wolbers*

Moderne Pkw-Onboard-Diagnosesysteme werden für die Störungssuche im normalen Fahrbetrieb entwickelt und getestet. Bei Unfällen können dagegen vom normalen Fahrbetrieb stark abweichende Situationen auftreten. Dessen ungeachtet finden sich beim Auslesen des Fehlerspeichers nach Unfällen oft relevante Informationen wie zum Beispiel Geschwindigkeitsangaben. Das Niederländisch Forensische Institut (NFI) hat eine Untersuchung zur Zuverlässigkeit der Fehlerspeichereinträge bei Unfällen durchgeführt. Dieser Aufsatz gibt eine Zusammenfassung der Ergebnisse wieder.

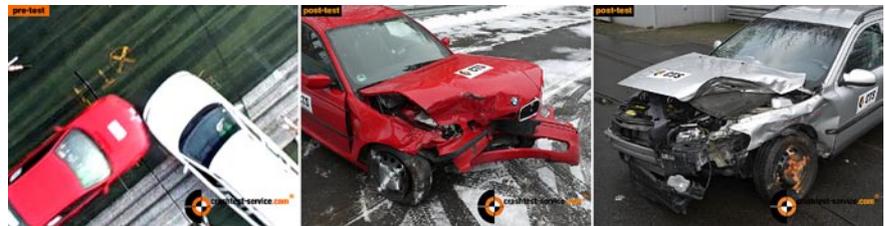
BILD 3: Versuch 15164

Auffallend ist, dass bei Versuch 15164 stets eine Geschwindigkeit von 0 km/h ausgelesen wurde. Für

eines »Schadens« an dem Drucksensor (Fehler 5E24) bei diesem Fehler eintrag, aber auch bei allen späteren Fehlern ungeachtet der wirklichen Geschwindigkeit immer eine Geschwindigkeit von 0 km/h festgehalten wird. Möglicherweise handelt es sich hierbei um einen Programmfehler in der Regeleinheit. Vermutlich entstand der Fehler 5E24 durch die ungewohnt kräftige Bremsung durch den Luftdruckzylinder in Kombination mit dem Verschließen eines Ausgangs der ABS-Hydraulikeinheit. Dies war allerdings nicht reproduzierbar. Für den Volvo ist eine gespeicherte Geschwindigkeit von 0 km/h möglicherweise dem Blockieren des linken Vorderrades zuzuschreiben.

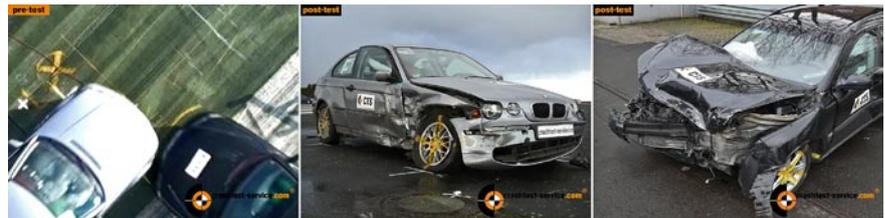
BILD 4: Versuch 15165

In allen Fällen traten die erwarteten Störungen auf: 5D90 bei dem BMW und 0020 bei dem Volvo. Bei den Versuchen 15165 und 15166 wurden hauptsächlich richtige Geschwindigkeitswerte festgestellt. Diese waren nahe der Kollisionsgeschwindigkeit oder etwas niedriger. Allein bei Versuch 15166 gab der Volvo eine viel zu kleine Geschwindigkeit an (8 km/h anstelle von 18 km/h).

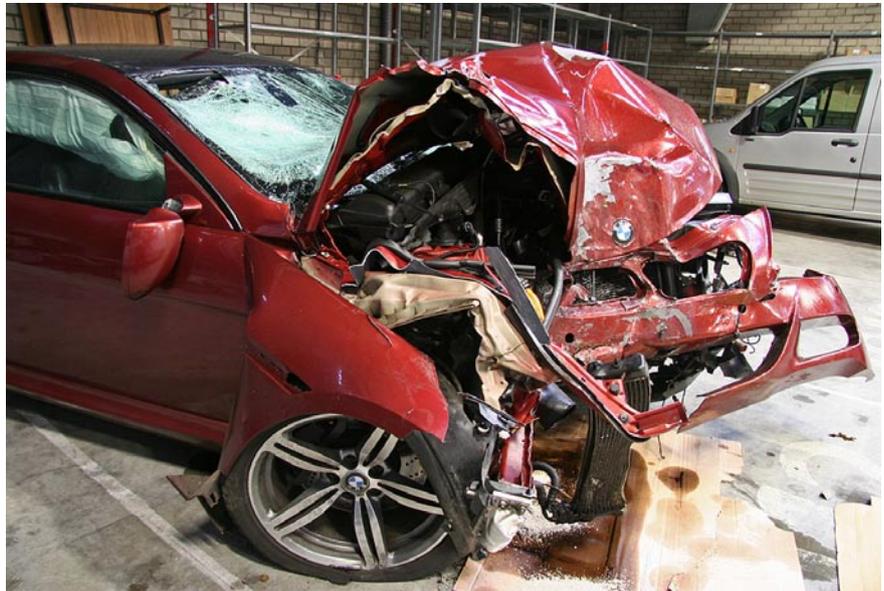
Dieses Phänomen haben die Autoren übrigens auch bei einem wirklichen Unfall mit einem BMW festgestellt, **BILD 6**. Ein hartes Objekt beschädigte die Lauffläche des rechten Vorderreifens, war kräftig gegen das Felgenbett gestoßen und anschließend aus der Reifenwanne herausgetreten, **BILD 7**. Auf der Straße war eine lange Blockierspur von dem einen Rad gezeichnet worden, woraus zu schließen war, dass der Reifen beim Spurzeichnen drucklos war, **BILD 8**. Die Spur fing bei einer Häufung von Kratzspuren an. Beim Auslesen des Fehlerspeichers wurde der Fehlercode 5DA1 festgestellt. Ferner waren eine Geschwindigkeit

BILD 6: Verunfallter BMW M6 nach Anprall gegen Baum am Ende der Reifenspur
FIGURE 6: BMW M6 after an impact with a tree at the end of the tyre marks

von 133 km/h und eine Bremsung mit ABS-Regelung gespeichert.

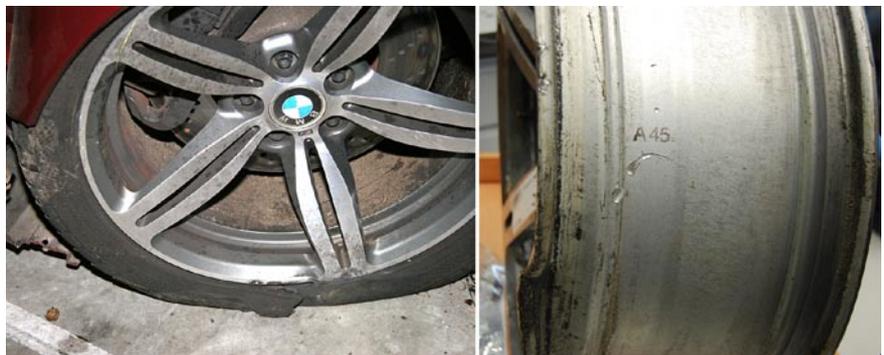
BILD 7: Schaden an Reifen und Felge eines BMW M6
FIGURE 7: Damage to the tyre and wheel rim of a BMW M6

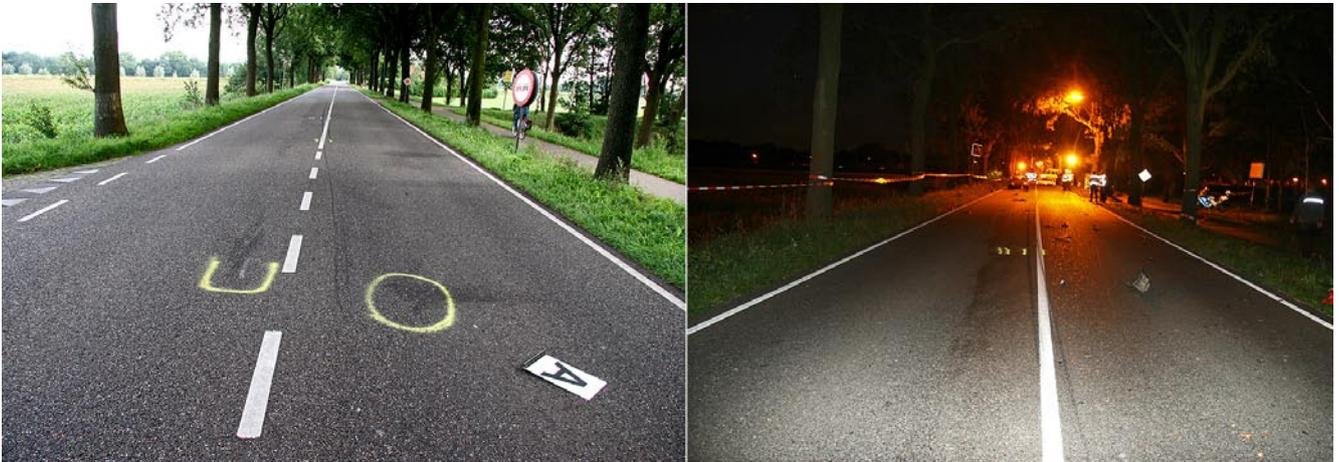
Bei den getesteten Systemen erwies sich die Geschwindigkeitsmessung der Fahrzeuge im Prinzip als genau. Dies ist auch bei dem heutigen Stand der Technik zu erwarten. Unter besonderen Umständen, beispielsweise bei einer Bremsung oder wenn schon Sensoren ausgefallen sind, kann dennoch eine (viel) zu geringe Geschwindigkeit oder selbst Stillstand registriert werden. Bei dem vorgenannten Fall wurde für den BMW M6 auf konventionelle Weise berechnet, dass seine Geschwindigkeit mindestens 150 km/h betrug. Der

Unterschied zu der gespeicherten Geschwindigkeit von 133 km/h ist durch die Ergebnisse dieser Untersuchung zu erklären.

BILD 8: Reifenspur
FIGURE 8: Tyre marks
