# Die Aufklärung des Versicherungsbetruges bei zweidimensionalen Kollisionen

Bei zweidimensionalen Zusammenstößen zwischen Zweispurfahrzeugen kommt es zu komplexen Bewegungsabläufen, die bei einer Kompatibilitätsanalyse Erklärungsschwierigkeiten bereiten. In diesem Aufsatz werden Unfallversuche ausgewertet und daraus allgemeingültige Aussagen über den Ablauf dieses Kollisionstyps abgeleitet. Mit der Übertragung dieser Versuche auf reale Unfallbeispiele wird gezeigt, daß die aus statischen Gegenüberstellungen der Deformationszonen resultierende Kongruenz keine hinreichende und sogar noch nicht einmal eine notwendige Bedingung für ein zufälliges Unfallereignis darstellt.

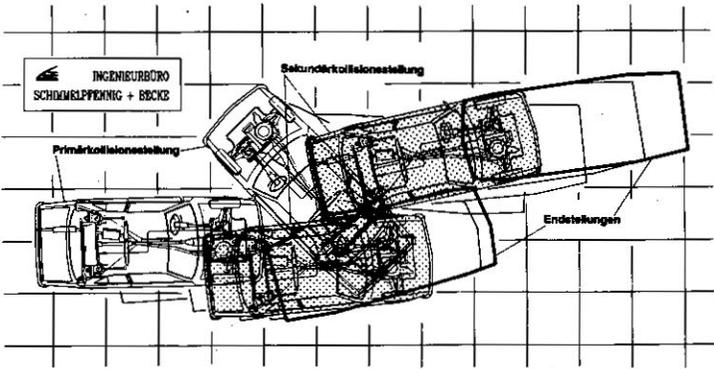
Bild 1 Kollisions- und Auslaufphase im Versuch la  
Fig. 1 Motion during an after collision in Test la

Im Rahmen einer Diplom-Arbeit [1] wurden in unserem Büro zwei Versuche durchgeführt, bei denen ein Ascona mit 45 km/h (Versuch Ia) und 50 km/h (Versuch Ib) unter jeweils gleichem Winkel gegen einen schräg-stehenden Pkw gefahren wurde. Die Kollisions- und Endstellungen der Fahrzeuge sind auf den **Bildern 1, 2** dargestellt. In beiden Fällen kam es zu einer mathematisch positiven Verdrehung beider Fahrzeuge, was sich unmittelbar durch die Lage des mittleren Stoßantriebes erklären läßt. Bei dieser Verdrehung ereignete sich dann in beiden Versuchen eine Sekundärkollision zwischen der linken vorderen Fahrzeugecke des gestoßenen Fahrzeuges und der Fahrertür des stoßenden. Wie den Überkopfaufnahmen **Bild 3** entnommen werden kann, ereignete sich diese Sekundärkollision etwa 0,6 s nach dem Erstkontakt. Wie u.a. der fast identische Ablauf der beiden Kollisionen zeigt, ist diese Zweitkollision kein Zufallsprodukt, sondern tritt bei derartigen Konfigurationen und Anstoßgeschwindigkeiten zwingend auf.

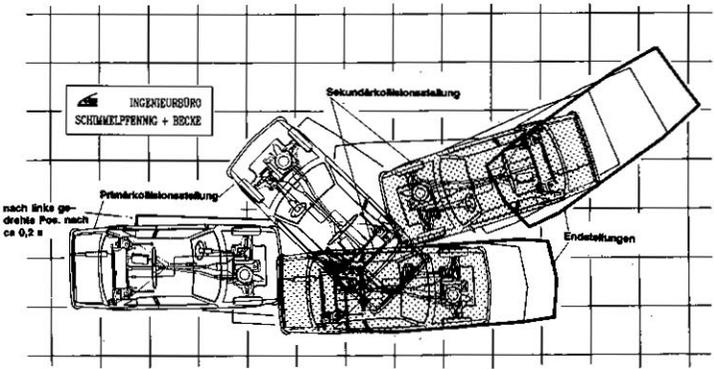
Bild 2 Kollisions- und Auslaufphase im Versuch lb  
Fig. 2 Motion during an after collision in Test lb

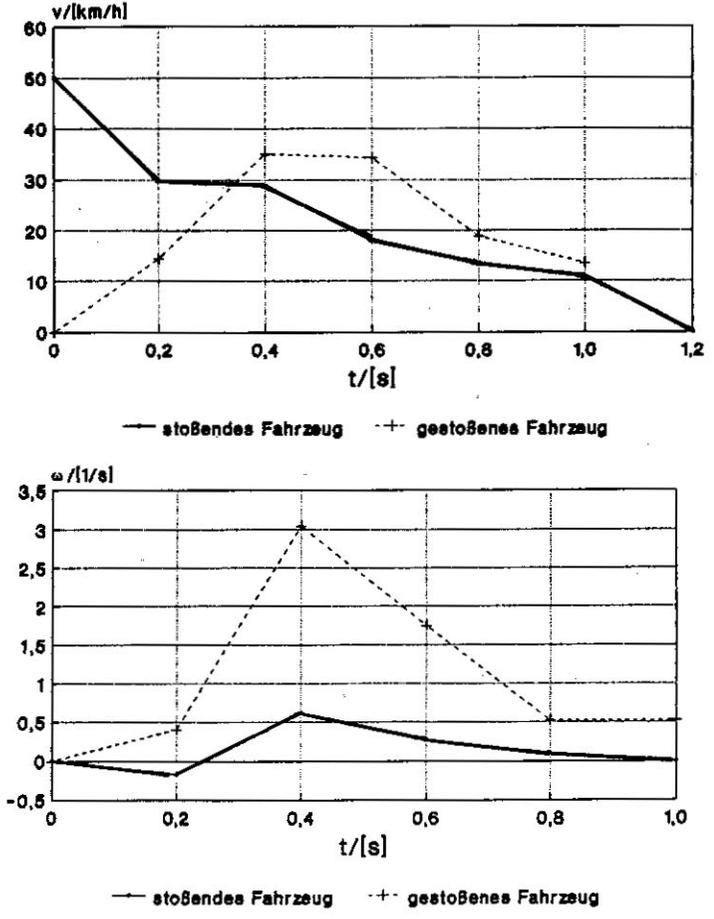
Bild 4 Verlauf der translatorischen Geschwindigkeit und Winkelgeschwindigkeit ab der ersten Berührung (Versuch lb)  
Fig. 4 Translational and angular velocity after first contact

Im zweiten Versuch wurde ein weiterer, interessanter Effekt beobachtet, der ebenfalls Auswirkungen auf die Ausbildung der Verformungen hat. **Bild 4** zeigt den Verlauf der translatorischen Geschwindigkeit und der Winkelgeschwindigkeit beider Fahrzeuge in der Kollisions- und Auslaufphase. Hieraus läßt sich entnehmen, daß sich das stoßende Fahrzeug zunächst leicht im Uhrzeigersinn gedreht hat. Erst nach etwa 0,2 s Stoßdauer änderte sich die Drehrichtung und es kam zu der mathematisch positiven Drehung wie im Versuch Ia. Zu erklären ist dieser Effekt durch das Abgleiten des Fahrzeuges in der ersten Kollisionsphase über die glattflächige Tür<sup>1</sup>. Hierdurch stellte sich zunächst ein ähnlicher Bewegungsvorgang wie bei einem Leitplankenaufprall ein und das Fahrzeug klappte gegen den gestoßenen Pkw. Bedingt durch die dann aber sprunghaft ansteigende Steifigkeit im Bereich der B-Säulen kam es zu einer temporären Verhakung, die ein weiteres Abgleiten verhinderte.

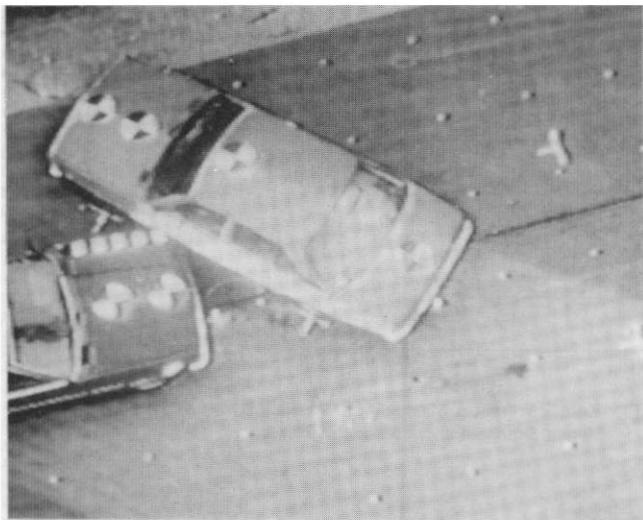
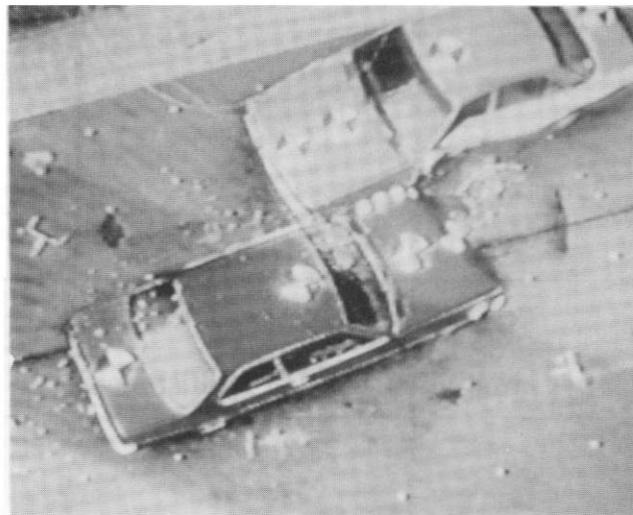
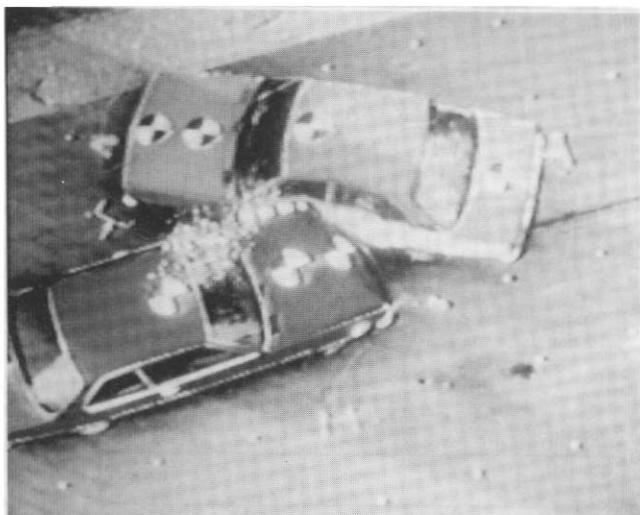
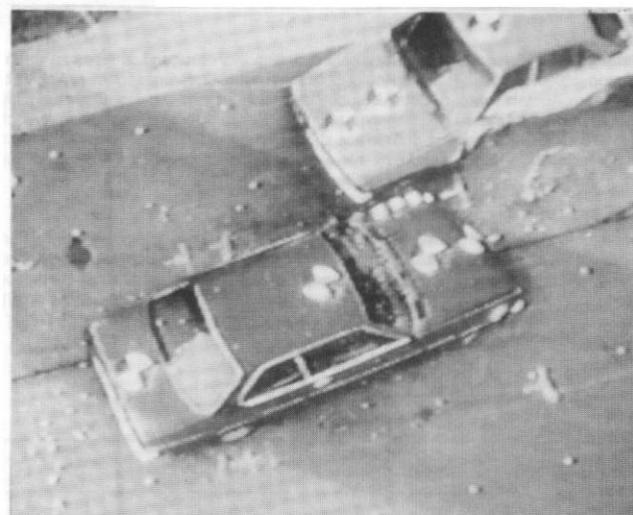
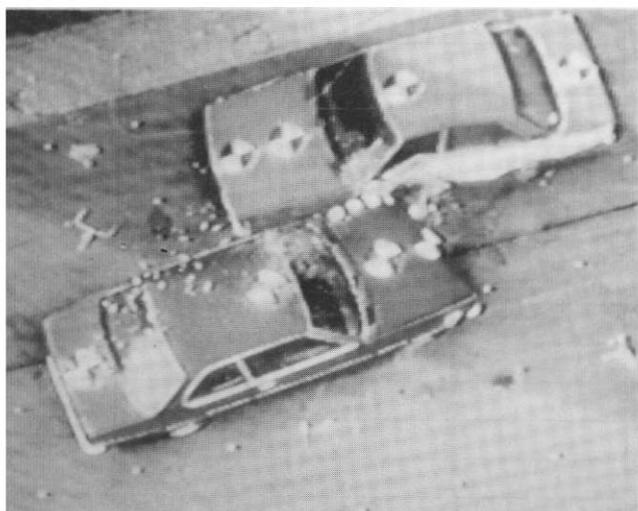
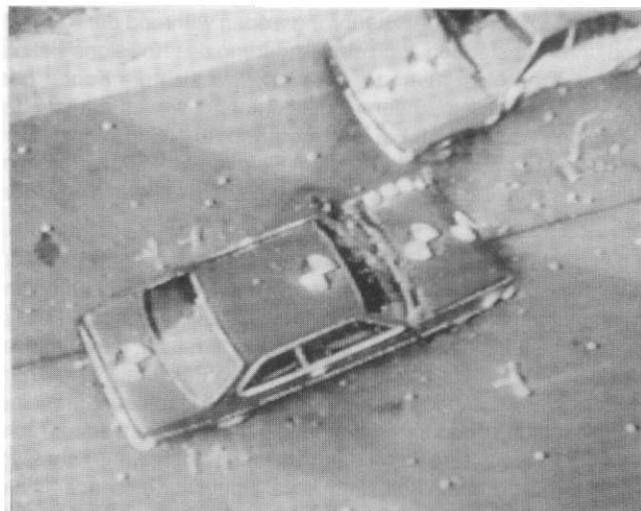
Bild 3 Überkopfaufnahmen der Kollisions- und Auslaufphase für Versuch 1a  
Fig. 3 Top-view take of Test 1

Aus **Bild 3** läßt sich unmittelbar die Stoßdauer der Primärkollision für Versuch Ia mit ca. 0,4 s ablesen. In dieser Kontaktzeit hat sich der Kollisionswinkel um etwa 20° verändert. Dabei fand aber ständig ein Kraftaustausch zwischen den Berührungszonen statt. Die Auswirkung dieser Kollisionswinkeländerung auf das Deformationsbild zeigt **Bild 5**. Deutlich erkennbar ist der von der Frontmitte stammende markante Stoßfängerabdruck an der hinteren Tür, der in der ersten Phase entstanden ist, vgl. **Bild 6** obere Grafik. Die seitlich am Kotflügel vorhandene Anstreifspuren dagegen können nur in der zweiten Phase erklärt werden, in der der Winkel deutlich geringer war, **Bild 6** untere Grafik.

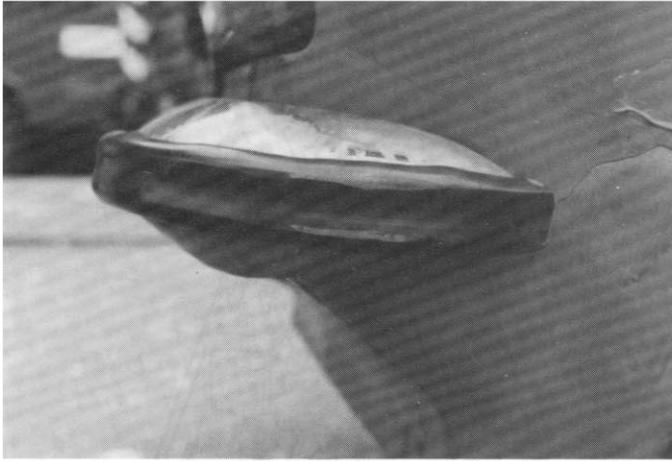
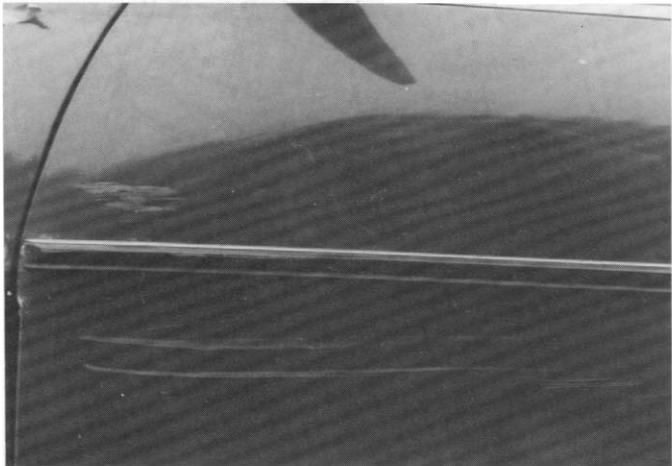
Bild 5 Primärdeformation bei Versuch Ia  
Fig. 5 Primary damage for Test I

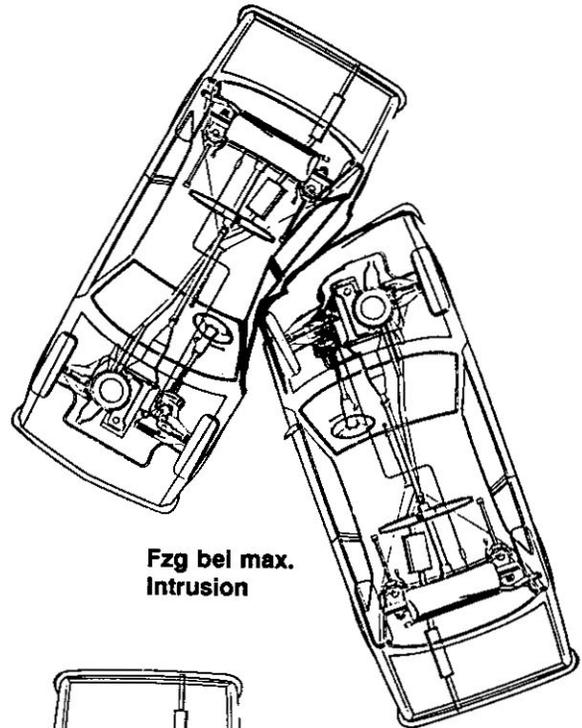
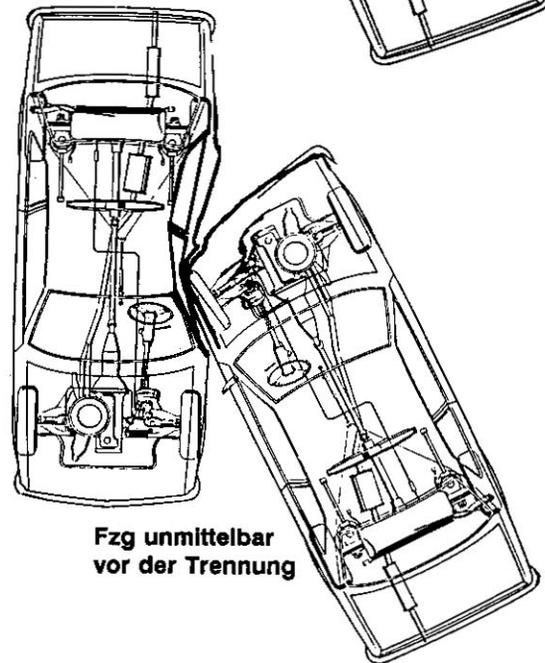
Fzg bei max.  
Intrusion

Fzg unmittelbar  
vor der Trennung

Bild 6 Veränderung des Aufprallwinkels während der Kollisionsphase (Versuch Ia)  
Fig. 6 Change in mutual orientation during the collision

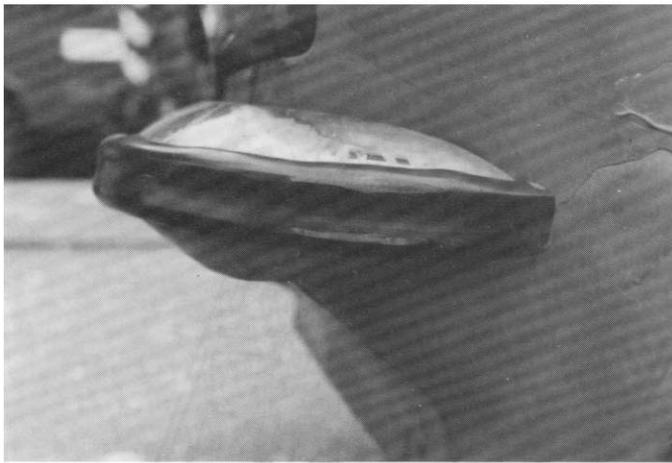
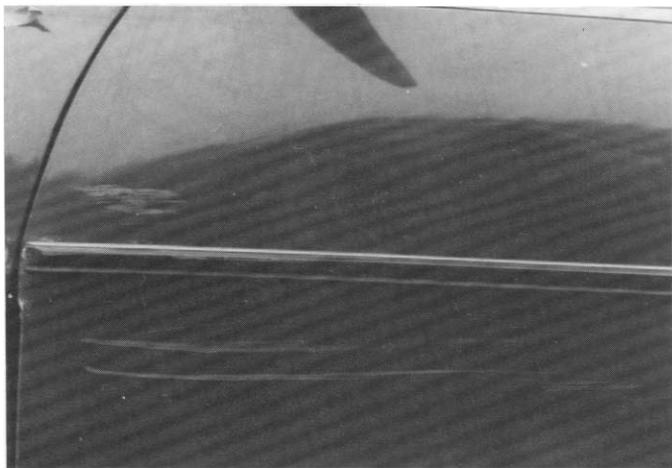
Bild 7 Sekundärkollisionsspuren bei Versuch 1a  
Fig. 7 Traces of the secondary collision in test 1

Nach diesem Vollstoß kam es infolge der Teilelastizität zu einer Trennung der Fahrzeuge und aufgrund der noch nicht abgebauten Drehbewegung des gestoßenen Pkw zu den bereits bei der Filmauswertung beobachteten Sekundärkollision zwischen Kotflügel und Tür. Dabei entstanden bei Versuch Ia die Verformungen gemäß **Bild 7** und bei Versuch Ib ähnliche Deformationsbilder mit einer etwas deutlicheren Ausprägung.

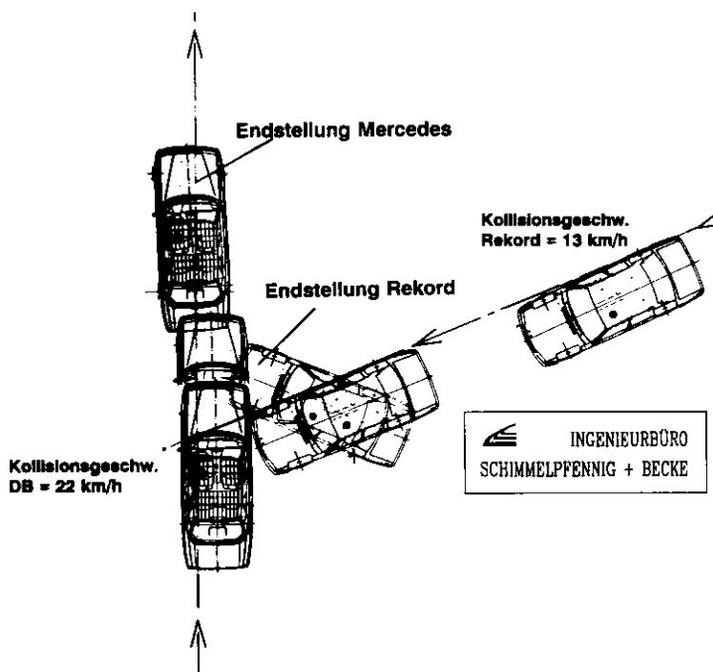
Bild 8 Einfahrrichtungen und Endstellungen beim Einbiegeversuch  
Fig. 8 Directions of pre-crash motion and final positions in test with turn-in

Gemäß der Darstellung **Bild 8** prallte der Opel Rekord unter einem Winkel von ca. 110° und mit einer Geschwindigkeit von 13 km/h seitlich in Höhe des rechten vorderen Kotflügels gegen einen mit 22 km/h fahrenden DB 280, Typ 116. Der Mercedes wurde ab dem Kollisionszeitpunkt bis zum Erreichen der Endstellung ferngesteuert abgebremst<sup>4</sup>. Bis zum Erreichen der Endstellung hatte sich der Opel Rekord um 45° gedreht.

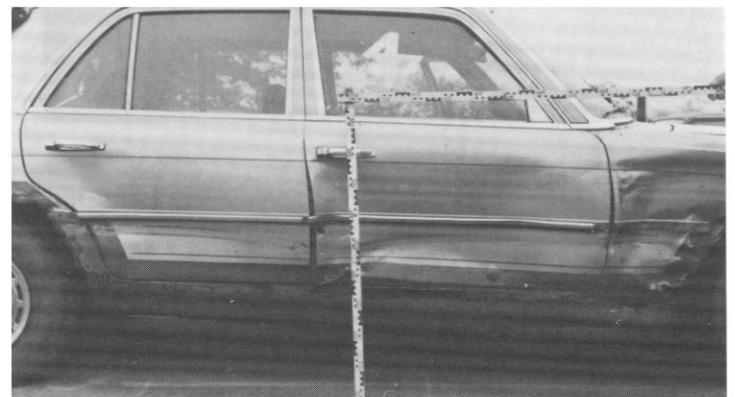
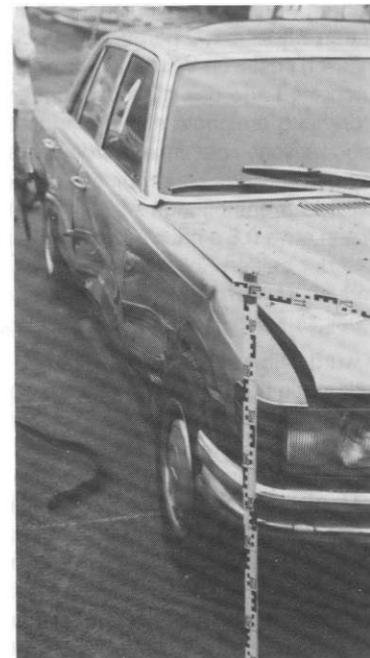
Bild 9 Deformation am gestoßenen Mercedes beim Einbiegeversuch  
Fig. 9 Deformation of the struck Mercedes in test with turn-in

Die an beiden Fahrzeugen vorliegenden Verformungen sind auf den **Bildern 9, 10** dokumentiert. Bei einer detaillierten Analyse sind wir auf massive Erklärungsschwierigkeiten gestoßen, die sich erst nach Auswertung der Hochgeschwindigkeitsfilme beseitigen ließen:

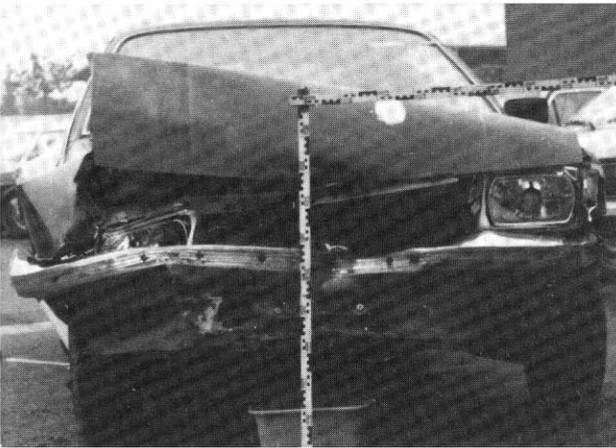
Bild 10 Stauchungen der Front des stoßenden Fahrzeuges beim Einbiegeversuch  
Fig. 10 Compression of the striking vehicle in test with turn-in

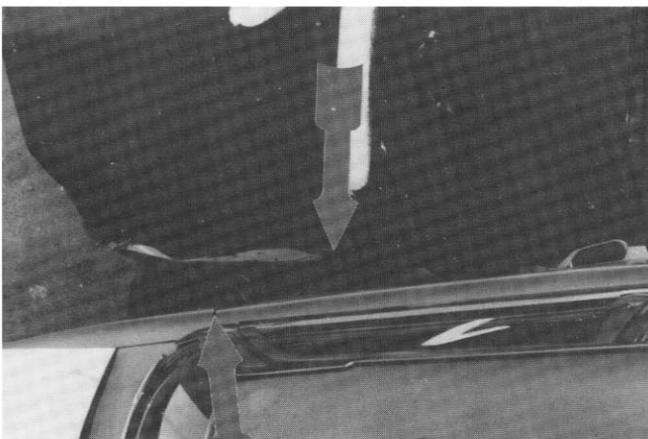
Bild 12 Ineinandergeschobene Deformationsprofile in Phase II. Die Pfeile weisen auf die korrespondierenden Fahrzeugteile in Phase I hin  
Fig. 12 Meshed profiles of deformation in phase II. The arrows indicate the corresponding parts in phase I.

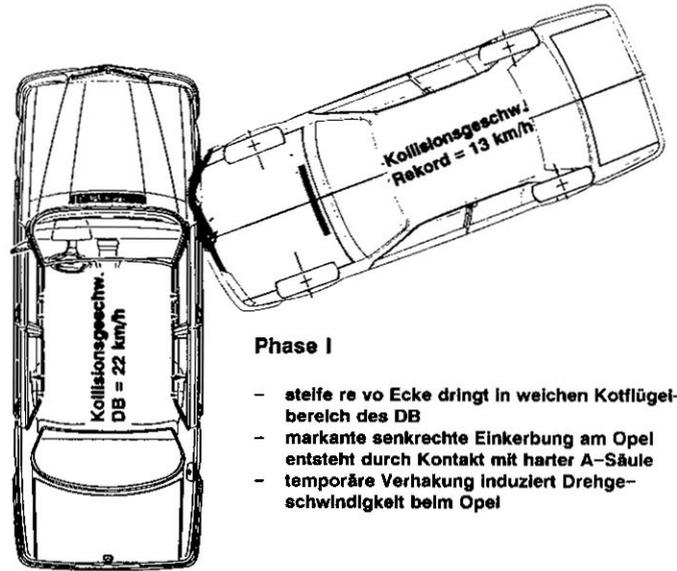
Phase I

- steife re vo Ecke dringt in weichen Kotflügelbereich des DB
- markante senkrechte Einkerbung am Opel entsteht durch Kontakt mit harter A-Säule
- temporäre Verhakung induziert Drehgeschwindigkeit beim Opel

Bild 11 Grafische Darstellung der drei Kontaktphasen  
Fig. 11 Illustration of the three phases of contact

Wie auf **Bild 11** grafisch dargestellt, unterteilt sich die Kollision in drei Abschnitte.

In der ersten Phase kam es zu einem heftigen Kraftaustausch zwischen der rechten vorderen Ecke des Opel und dem rechten vorderen Kotflü-

gel, der Vorderachse und A-Säule des Mercedes. Dabei verhakte sich, ähnlich wie im vorherigen Kapitel beschrieben, die Opel-Front an der steifen A-Säule des Mercedes und die Front wurde durch den deutlich größeren Einlaufimpuls des Mercedes herumgerissen. Bei dieser Verdrehung stützte sich die Opel-Front an der steifen A-Säule des Mercedes ab, die dabei aber kaum verformt wurde. Dann kam es zu einer verblüffend heftigen weiteren Kollision der linken vorderen Kotflügeldecke des Opel mit der Beifahrertür des Mercedes kurz vor der B-Säule. Wie die auf Bild 12 nachträglich ineinander geschobenen, verformten Berührungsprofile zeigen, hat sich aber mittlerweile die Seite des Mercedes um etwa 30 cm weiterbewegt. Bei einer statischen Kompatibilitätsanalyse ergibt sich damit – trotz richtiger Vorgehensweise mit exakten Fahrzeugabmessungen – ein deutlich zu breiter Frontabdruck des Opel und damit eine fehlende Kongruenz.

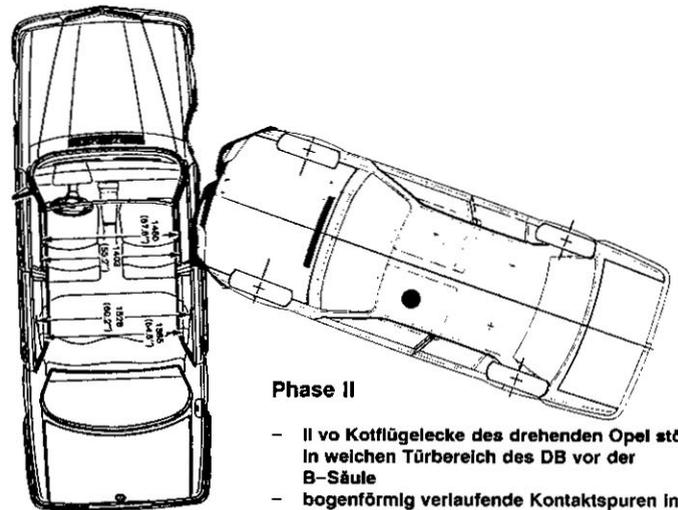
Phase II

- II vo Kotflügeldecke des drehenden Opel stößt in weichen Türbereich des DB vor der B-Säule
- bogenförmig verlaufende Kontaktsuren infolge Ausfedern des DB
- Drehgeschw. wird durch diese Kollision stark reduziert

Bedingt durch den wieder ansteigenden Kraftpegel bei der Annäherung der Fahrzeugecke an die B-Säule des Mercedes kam es zu einem weiteren Ausfedern der Mercedes-Karosserie und die Stoßängerecke des Opel streifte über die B-Säule, wobei sich infolge des Ausfederns die Kontaktkräfte reduzierten. Bei dem nachfolgenden Wiedereinfedern stieg der Kraftpegel wieder und infolge der sich gleichzeitig verringern- den Federsteifigkeit in der Mitte der hinteren Tür stellten sich wieder tiefe Verformungen ein, die sich bis zum hinteren Radlauf fortsetzen. Danach erst war der gesamte Kollisionsvorgang abgeschlossen und die Fahrzeuge trennten sich voneinander.

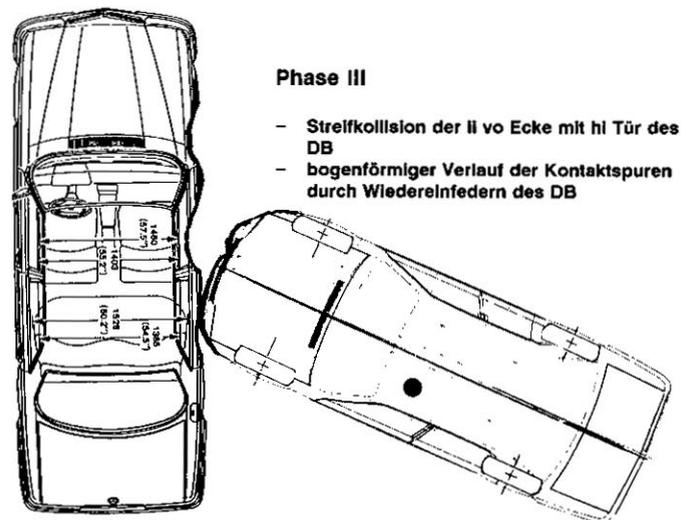
Phase III

- Streifkollision der II vo Ecke mit HI Tür des DB
- bogenförmiger Verlauf der Kontaktsuren durch Wiedereinfedern des DB
