## Crashversuche am Fahrwerk Wann entstehen Schäden an der Radaufhängung?

von Dipl.-Ing. Hans Otto Rausch, Oldenburg\*

*Dieser Beitrag beschäftigt sich mit dem Thema Achsfehlstellungen und -beschädigungen infolge eines Bordsteinanpralls.*

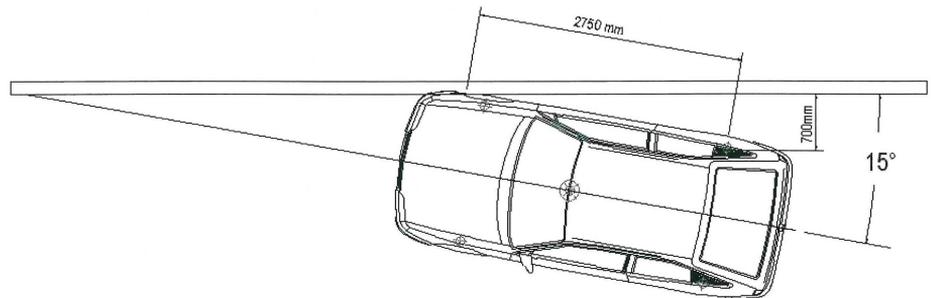
Überfahrwinkel von  $15^\circ$

Versuch V1 und V2 wurden unter einem Winkel von  $15^\circ$  gefahren. Dieser Winkel ist für ein Überfahren im Zuge eines Ausweichmanövers durchaus typisch. Die Fahrgeschwindigkeiten und die Randbedingungen wurden erst im Versuchsablauf verschärft, um nicht sofort einen größeren Schaden zu erzeugen. Im Versuch V1 lag die Geschwindigkeit bei  $19 \text{ km/h}$ , im Versuch V2 bei  $40 \text{ km/h}$ .

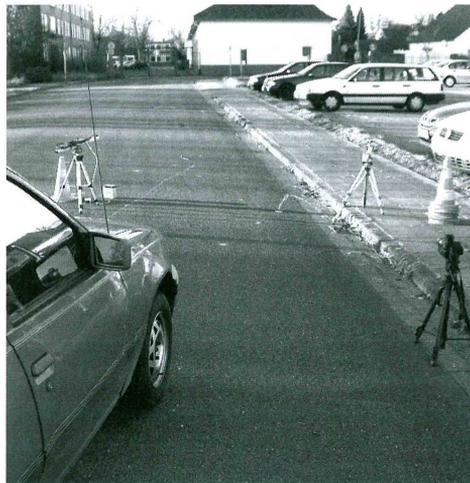
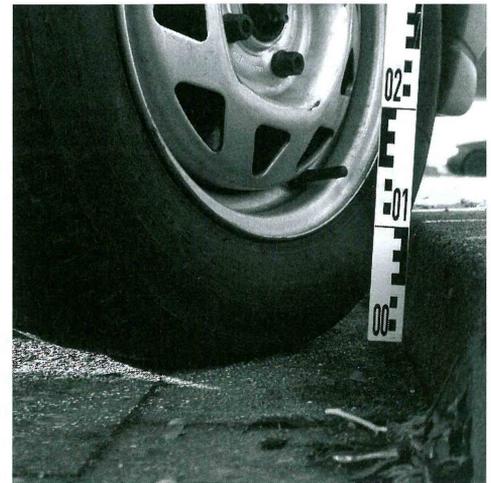
Die Geschwindigkeit wurde durch eine Lichtschranke gemessen und die Versuchsdurchführung durch Videoaufnahmen dokumentiert. Im Fahrzeug war ein Verzögerungsmessgerät installiert, das die Verzögerung in Fahrzeuglängsrichtung ermittelt. Das nachfolgende Bild zeigt die Versuchsanordnung. Im rechten Bild ist die Bordsteinkante zu erkennen. Diese hat eine übliche Kantenhöhe von  $11 \text{ cm}$ . Das Versuchsfahrzeug in der Anfahrposition ist im linken Bild ersichtlich.

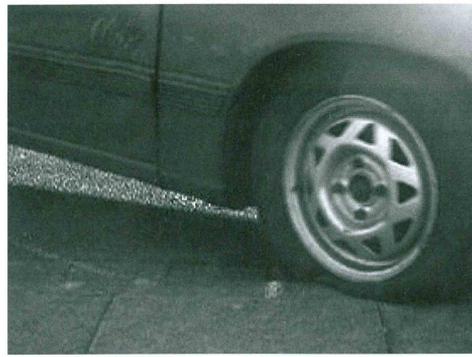
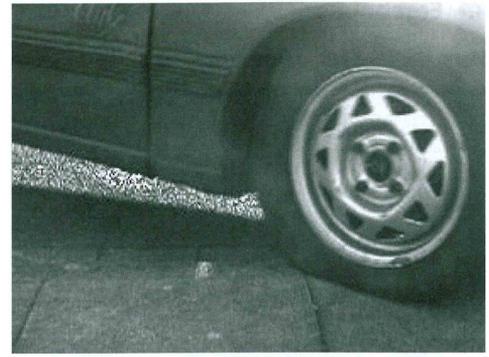
Videosequenzen V4::

Die Versuche 3 und 4 verursachten ebenfalls nur leichte Reibspuren an der Reifenseitenflanke. Deformationen der einzelnen Achskomponenten waren auch hier nicht entstanden. Der Versuch 3 ergab eine nur geringe Verstellungen an der Achsgeometrie. Die Abweichungen lagen auch hier innerhalb der Toleranzwerte, nur die Spur zeigte eine geringe Veränderung. Auch der Versuch 4, der immerhin mit knapp 30 km/h und vollverzögertem Fahrzeug gefahren wurde, zog immer noch keine Deformationen an der Radaufhängung nach sich. Auch dort lagen die Werte innerhalb der Toleranzfelder, nur die Spur zeigte eine schon deutlichere Überschreitung des Grenzwertes. Die Verstellung macht aber deutlich, dass ggf. Einstellarbeiten an der Achsgeometrie gerechtfertigt sein können. Die Achskomponenten sind zu überprüfen, massive Beschädigungen, d.h. Verformungen an Teilen der Radaufhängung, sind eher unwahrscheinlich.
