Interpretation der Fahrzeugfehlerspeichereinträge nach Verkehrsunfällen

Von Aart Spek, Karlon Hagendoorn, Arlette Alphenaar, Wolfram Kalthoff, Ralf Bührmann und Joost Wolbers*

Moderne Pkw-Onboard-Diagnosesysteme werden für die Störungssuche im normalen Fahrbetrieb entwickelt und getestet. Bei Unfällen können dagegen vom normalen Fahrbetrieb stark abweichende Situationen auftreten. Dessen ungeachtet finden sich beim Auslesen des Fehlerspeichers nach Unfällen oft relevante Informationen wie zum Beispiel Geschwindigkeitsangaben. Das Niederländisch Forensische Institut (NFI) hat eine Untersuchung zur Zuverlässigkeit der Fehlerspeichereinträge bei Unfällen durchgeführt. Dieser Aufsatz gibt eine Zusammenfassung der Ergebnisse wieder.

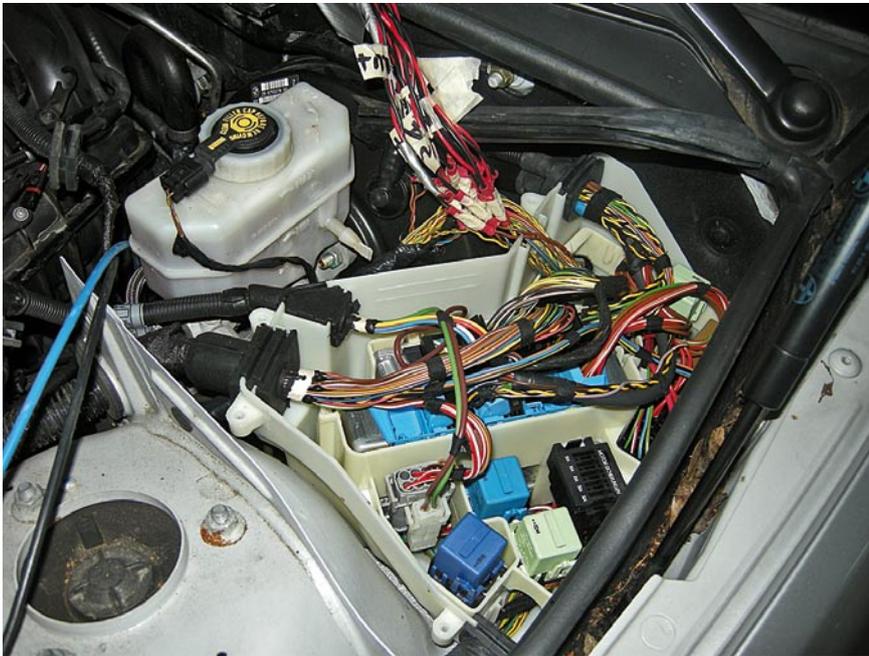
BILD 1: Manipulierte Sensorleitungen zur Einleitung der Fehler

FIGURE 1: Manipulated sensor wires to initiate the fault

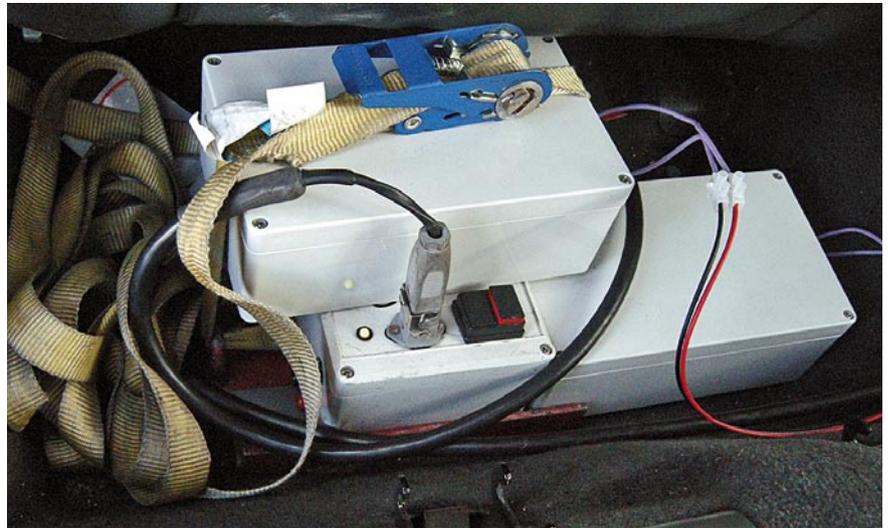
BILD 2: Beschleunigungsschalter für kollisionsbedingte Trennung der Sensorleitung
FIGURE 2: Acceleration switch for collision-related separation of the sensor wire
