# Unfallrekonstruktion

## War der Sicherheitsgurt angelegt oder nicht?

von Dipl.-Ing. Burkhard Walter, Münster\*

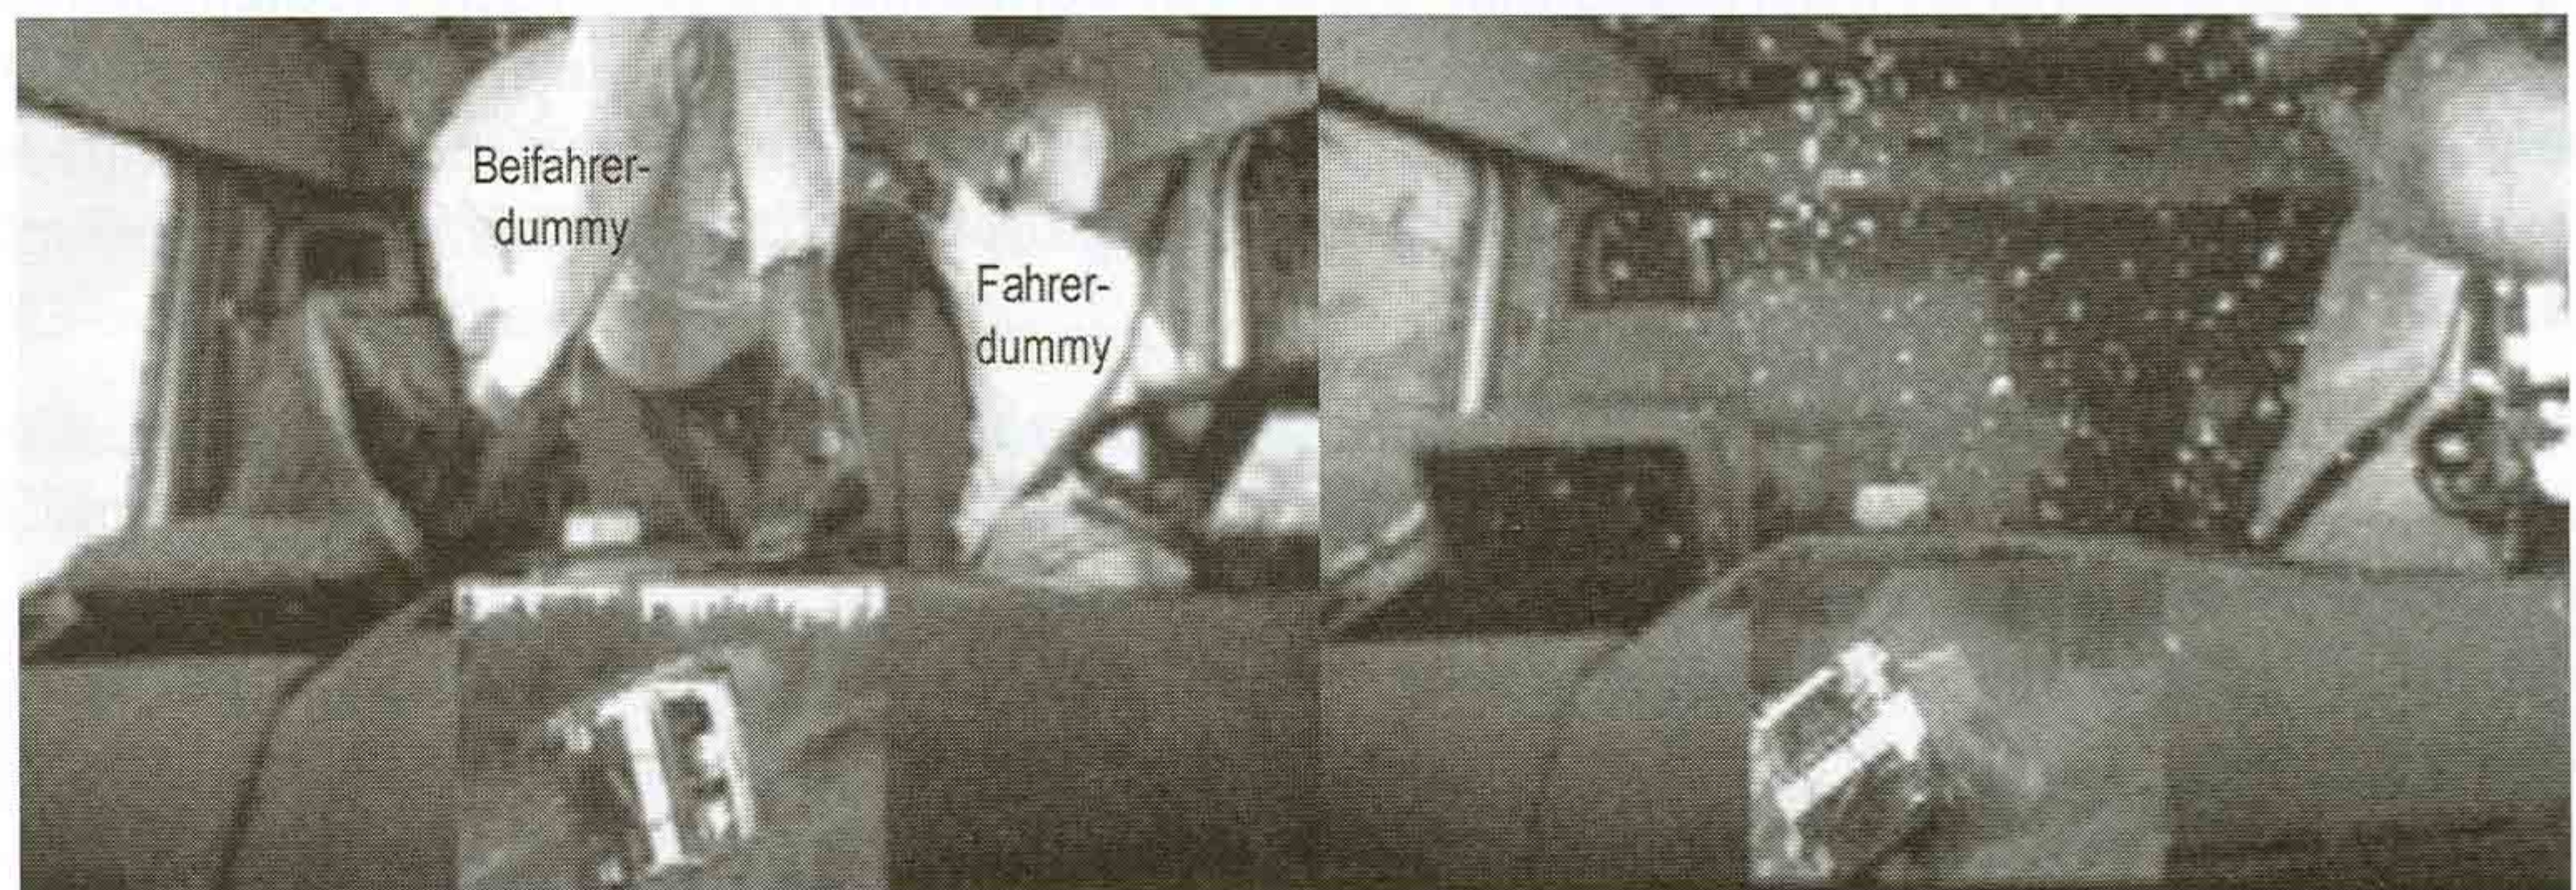
Abb. 3: Herausgeschleudertes Dummy beim Lkw-Überschlag – Innenraumkamera - (Informations-CD zur Aktion „Hat's geklickt – Die wichtigste Ladung sind Sie“, IAA Nutzfahrzeuge, Hannover 2002)

Ein derartiger Bewegungsablauf ist nicht nur bei einem Pkw möglich. In der Abb. 2 ist ein Versuch zu sehen, bei dem sich ein Lkw überschlägt. Auch hier wird der nicht gurtgesicherte Dummy aus dem Seitenfenster herausgeschleudert. Der angeschnallte Fahrerdummy verbleibt dagegen auf dem Fahrersitz, s. Abb. 3.

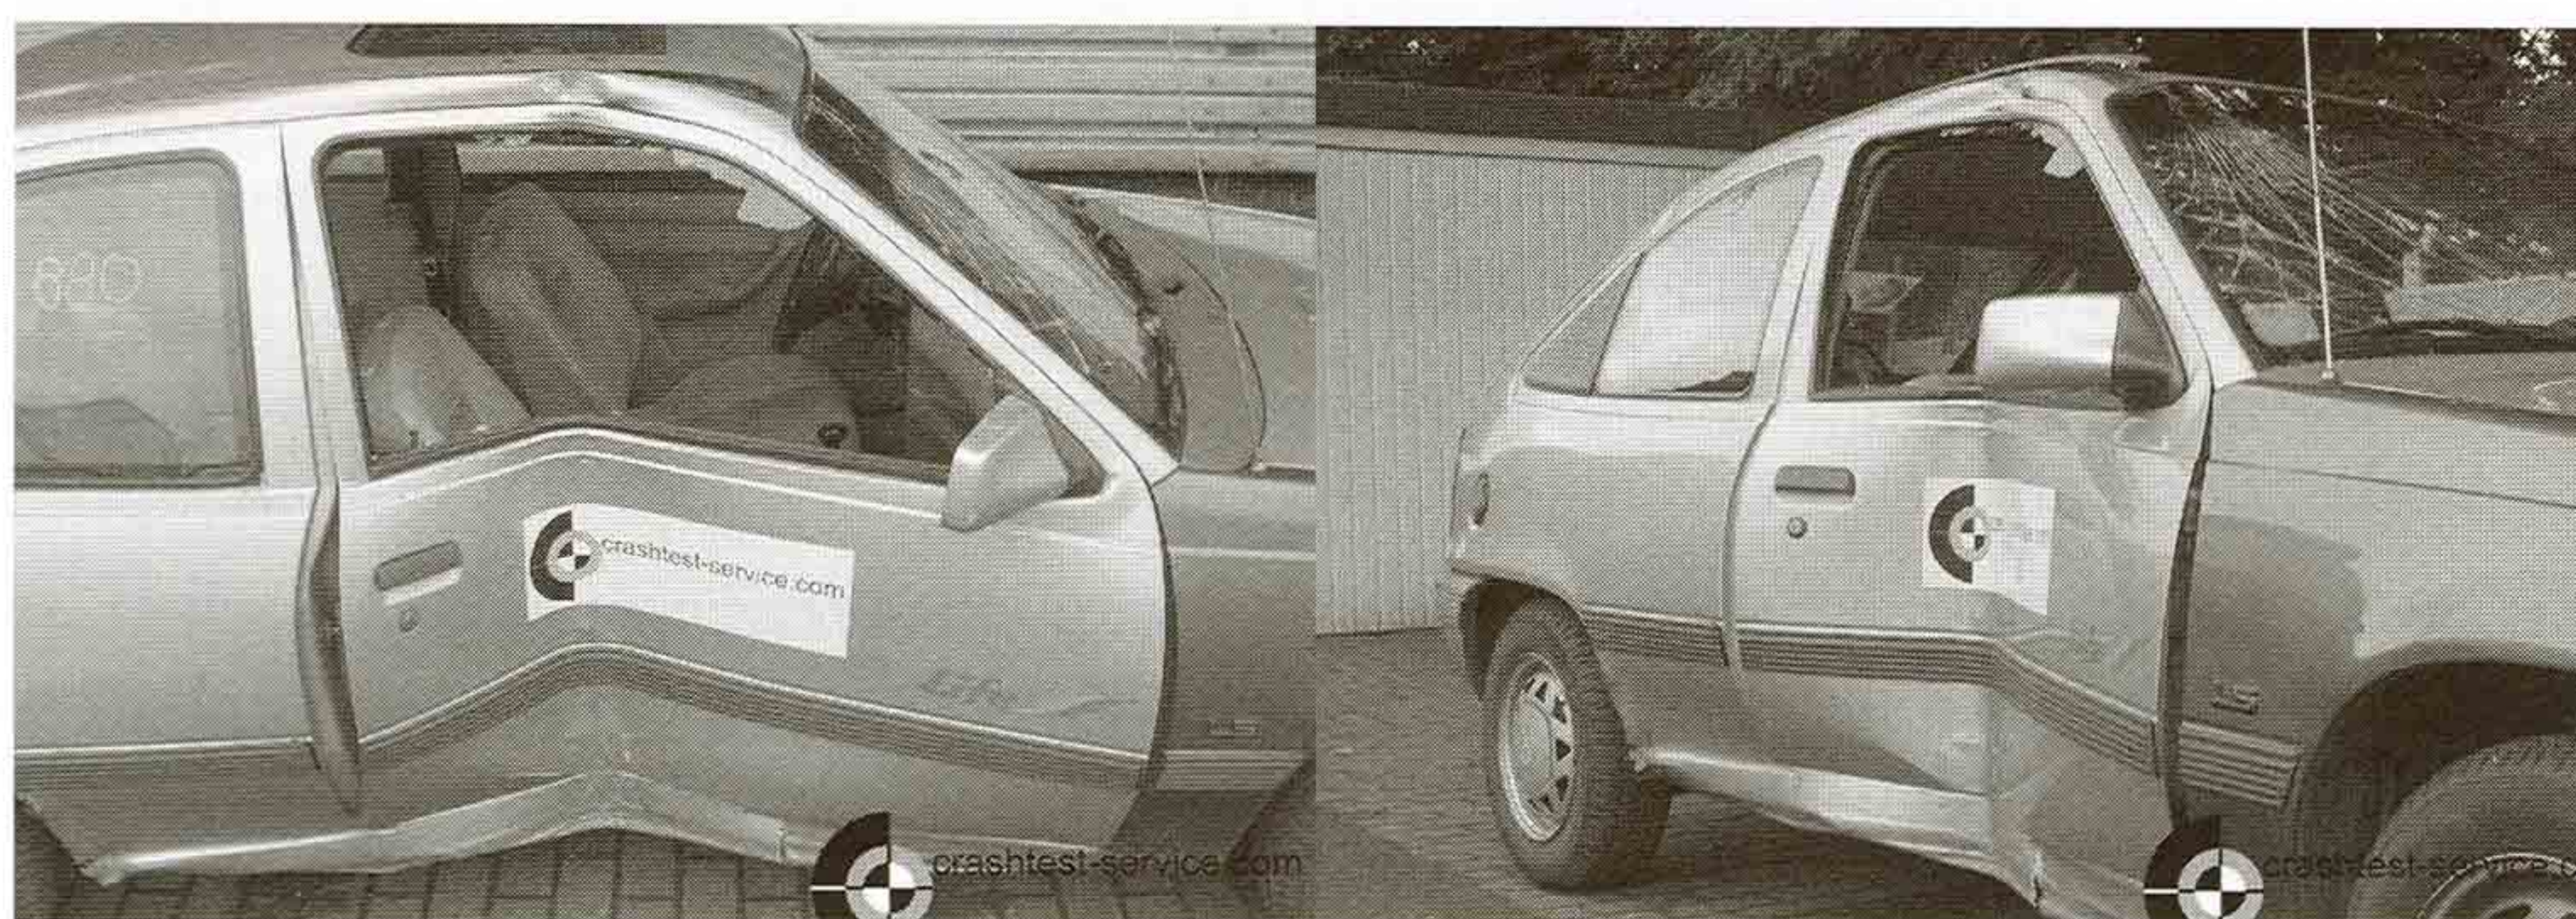
Abb. 5: Intrusion der Fahrgastzelle beim seitlichen Baumanprall (Crashversuch CTS, [www.crashtest-service.com](http://www.crashtest-service.com))

Beim **Seitenaufprall** muss zwischen der stoßzugewandten und der stoßabgewandten Sitzposition unterschieden werden. Die Abb. 4 und 5 verdeutlichen diesen Zusammenhang anhand eines Beispiels. Zu sehen ist hier ein Pkw, der mit der Beifahrerseite voran quer gegen einen Baum schleudert.

Für den auf dem **Beifahrersitz** sitzenden Passagier ist es aufgrund der hohen Eindringung des Baumes in das Fahrzeug unerheblich, ob der Gurt angelegt ist oder nicht. Hier wäre in jedem Fall davon auszugehen, dass der Insasse massiv mit der rechten Körperseite gegen den eindringenden Baum, bzw. gegen die sich deformierende Beifahrertür prallt.

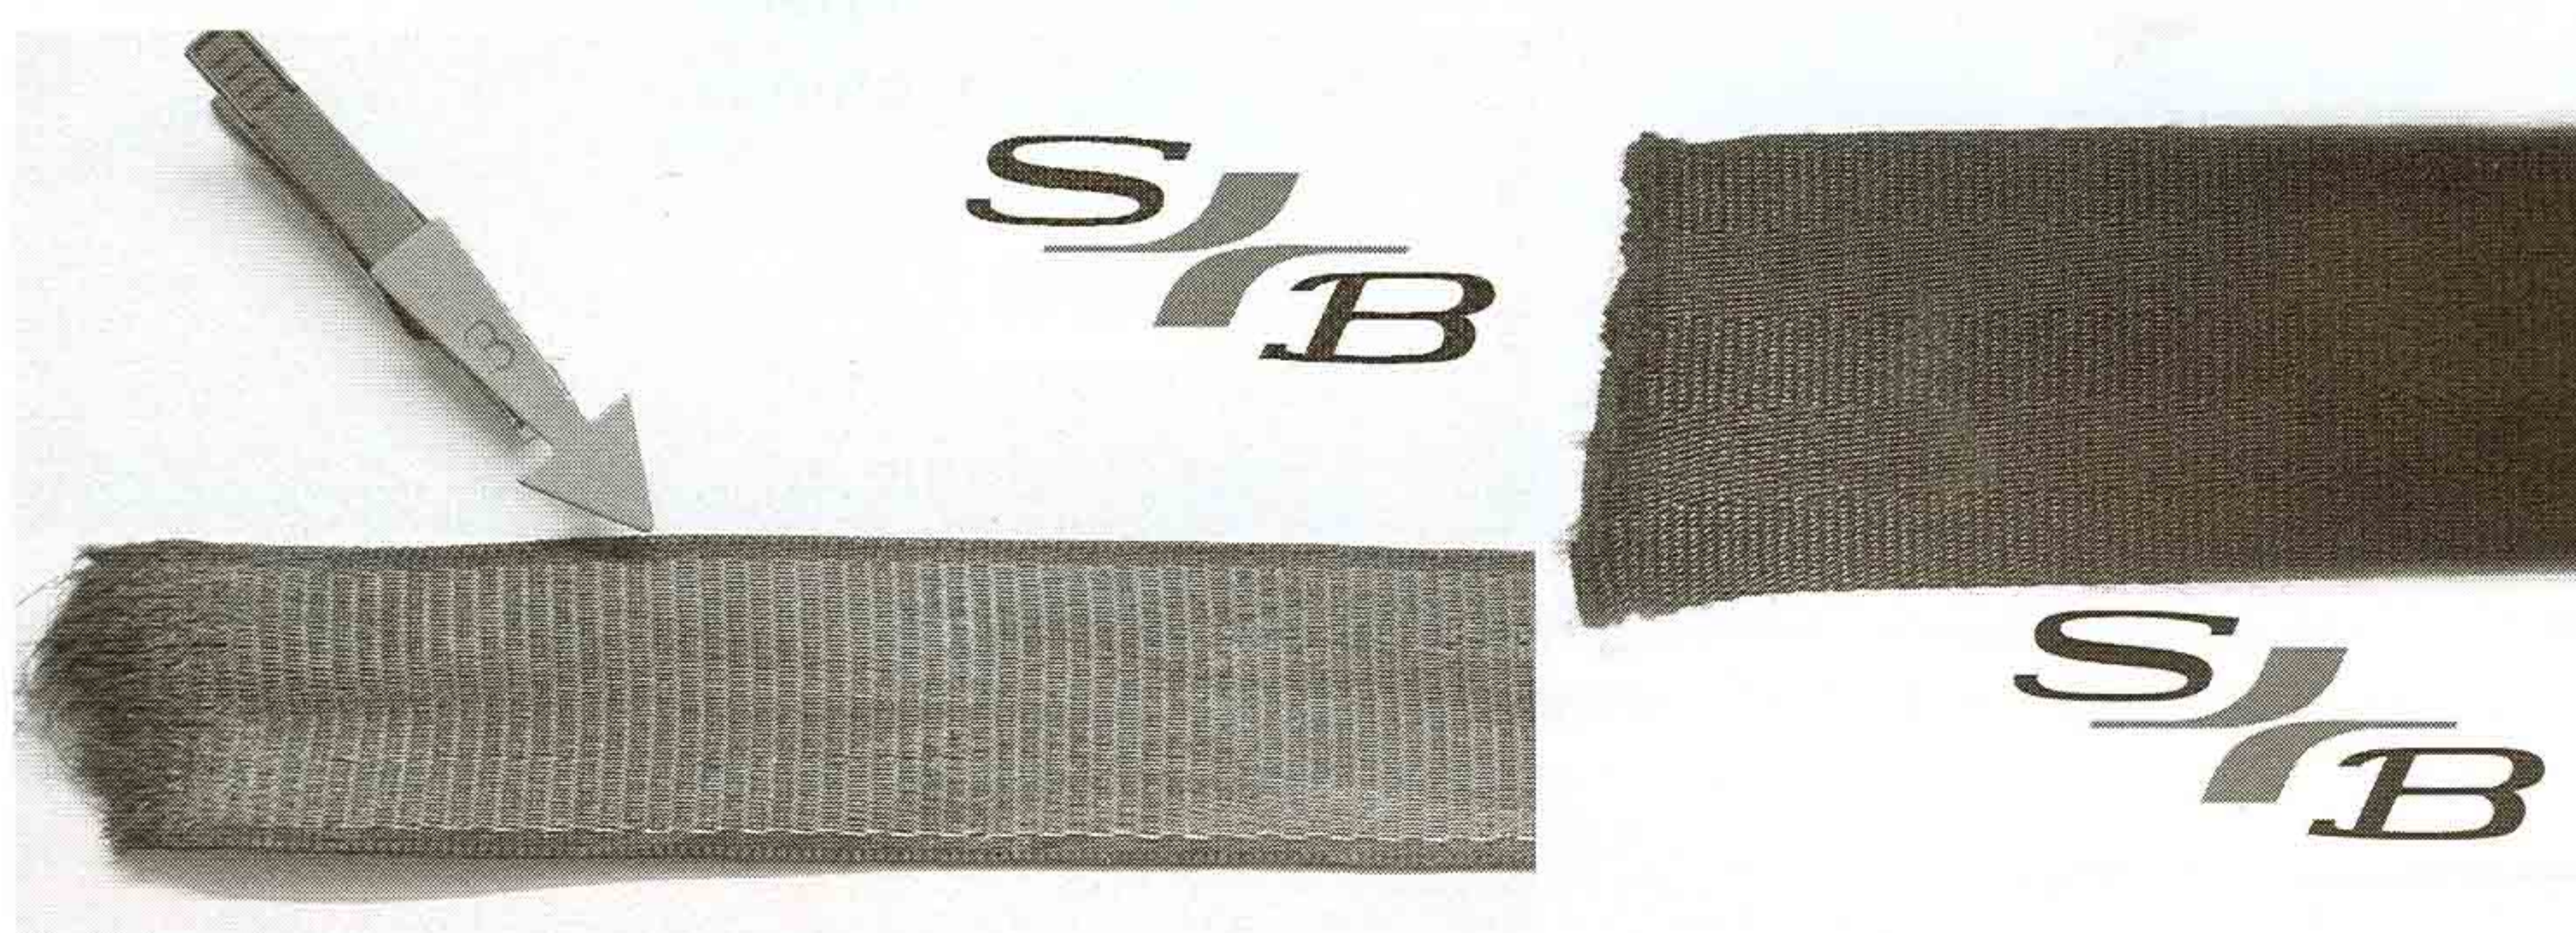
Abb. 9a: Zerrissenes Gurtband mit Materialantragungen: Abb. 9b: Durchgeschnittenes Gurtband ( $\Delta v = 90 \text{ km/h}$ )

Auch das Gurtband, das unter hoher Kraft durch den Umlenkpunkt gezogen wird, verändert sich. In Abb. 9 ist das Ergebnis eines Versuches zu sehen, bei dem eine Geschwindigkeitsänderung von knapp 90 km/h wirkte. Hier kam es zu erheblichen **Materialantragungen** auf dem Gurtband. Weiterhin zerriss der Gurt infolge der enormen Kräfte. Unterhalb dieser Belastung ist bei einem durchtrennten Gurtband i.d.R. davon auszugehen, dass es im Rahmen der Bergungsarbeiten durchgeschnitten wurde. Der Unterschied ist deutlich zu sehen.

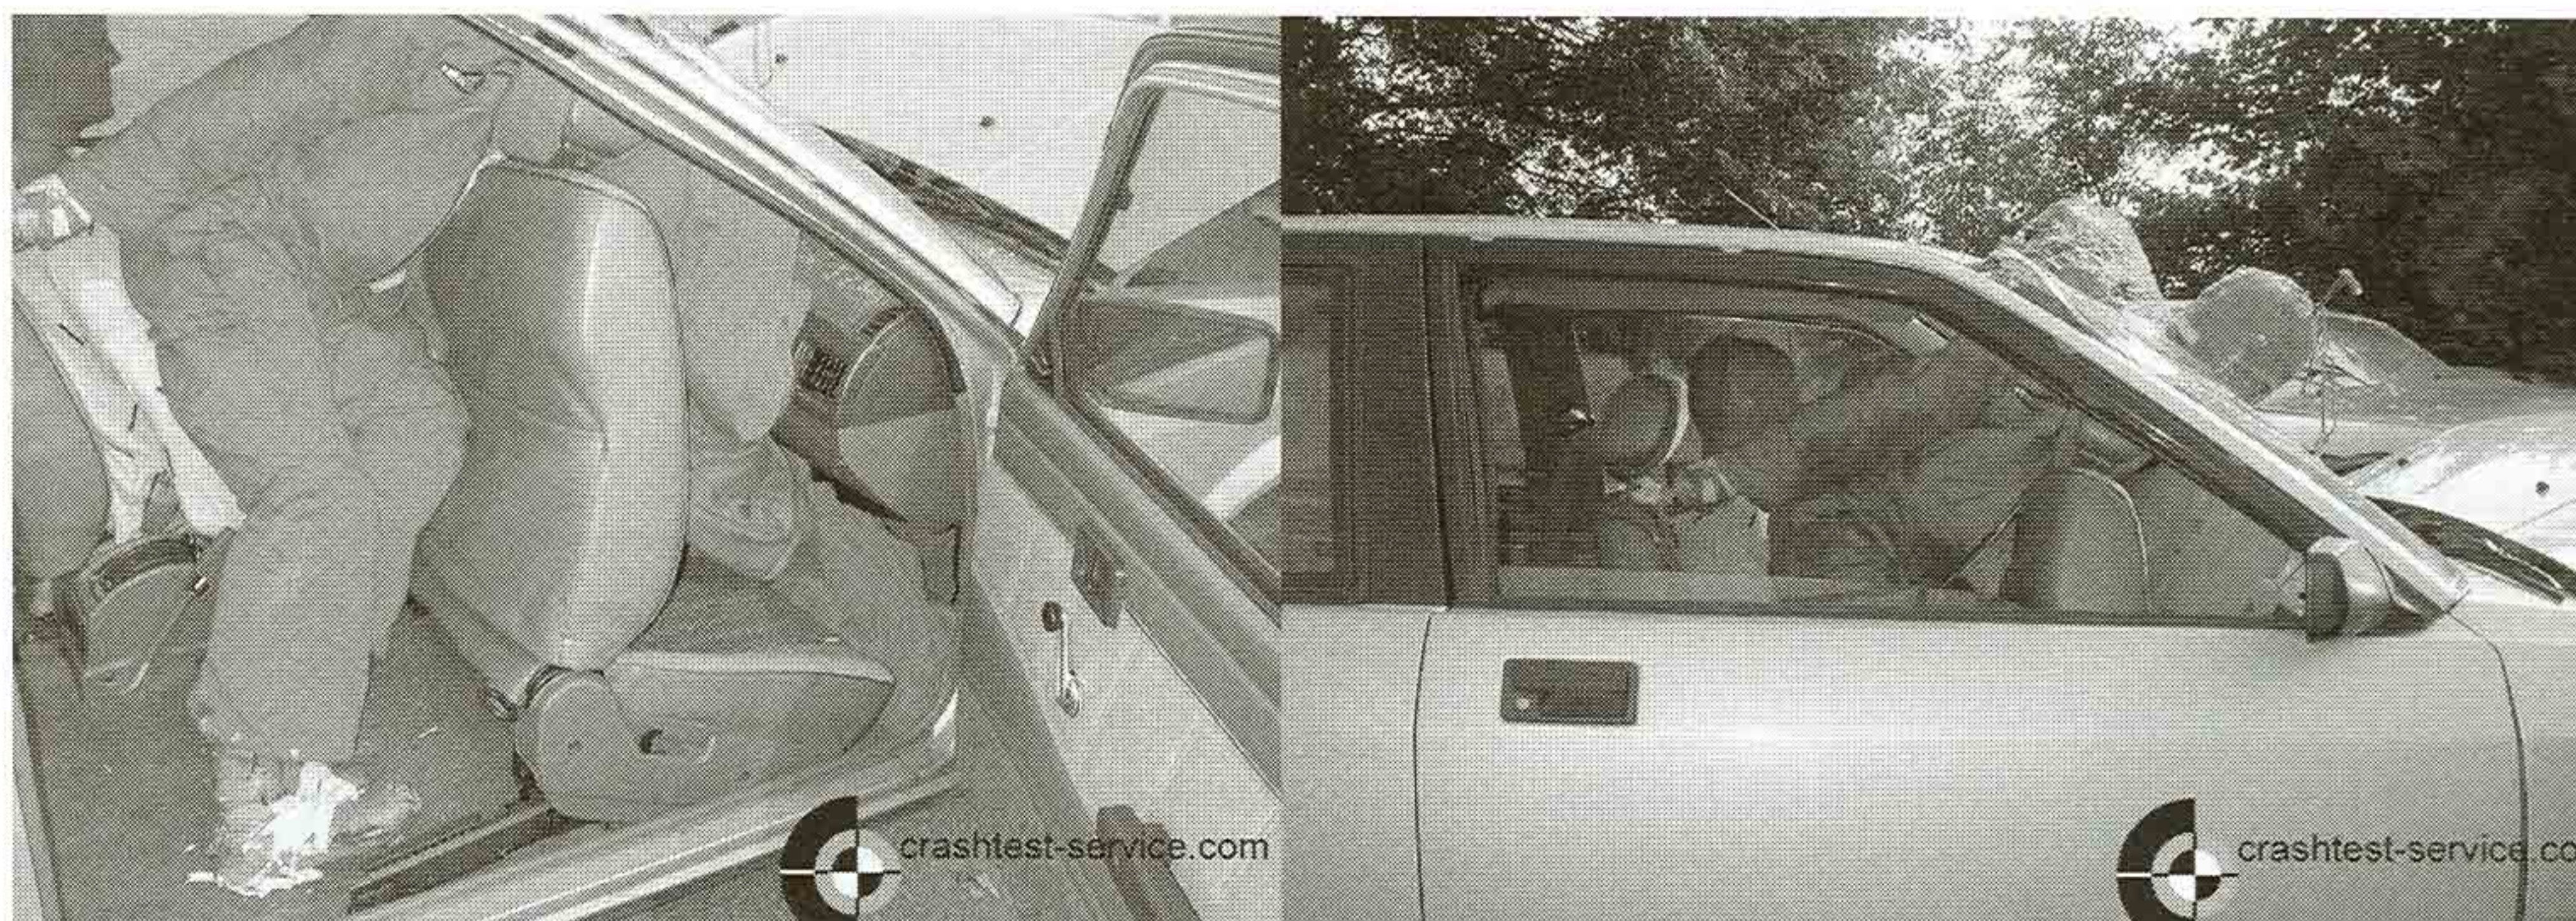
Abb. 11: Nicht gurtgesicherter, hinten rechts sitzender Dummy drückt Beifahrersitz nach vorn (delta  $v$  = ca. 55 km/h; Crashversuch CTS, [www.crashtest-service.com](http://www.crashtest-service.com))

Befinden sich im **Fond** des Fahrzeugs **Insassen**, die **nicht angeschnallt** sind, so drücken diese bei einem massiven Frontalanprall mit den Knien die Rückenlehne des vorderen Sitzes nach vorn. Die Abb. 10 zeigt einen Versuch, bei dem eine Geschwindigkeitsänderung von etwa 55 km/h frontal wirkte. Hinten rechts befand sich ein nicht gurtgesicherter Dummy. Durch die Wucht des Aufpralls wurde der gesamte Beifahrersitz einschließlich des darauf sitzenden Dummys nach vorn gedrückt. Der zunächst hinten sitzende Dummy durchstieß mit dem Kopf die Windschutzscheibe.
