Michael Weber\*; Karl-Heinz Schimmelpfennig\*\*

# Die Aufdeckung des Kfz- Versicherungsbetruges mittels technischer Beweisführung – Entwicklung einer Systematik zur Kompatibilitätsanalyse –

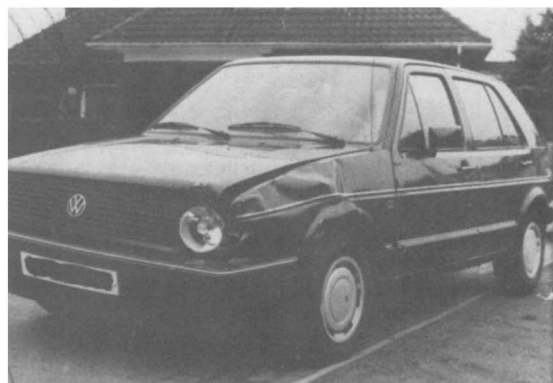
Fahrzeug B

Fahrzeug A

Bild 10 Unterschiedliche Verformungsintensität bei typengleichen Fahrzeugen infolge abweichender Verformungsrichtungen

richtungen. Bei schräger Belastung der Längsträger kann es zu einem Abknicken mit geringer Energieabsorption und großen Verformungswegen kommen, wie **Bild 10** zeigt. Bei leichten Kollisionen ist es technisch auch denkbar, daß an einem der Fahrzeuge überhaupt keine erkennbaren Beschädigungen zurückbleiben, wenn es mit einem verhältnismäßig steifen Bereich auf eine weiche Zone am zweiten Fahrzeug trifft. So ist es z.B. vorstellbar, daß bei einem Kontakt zwischen zwei gleichstabilen Stoßfängern nur an einem Verformungen auftreten, wenn eine Anstoßkonfiguration vorliegt, wie in **Bild 11** dargestellt.

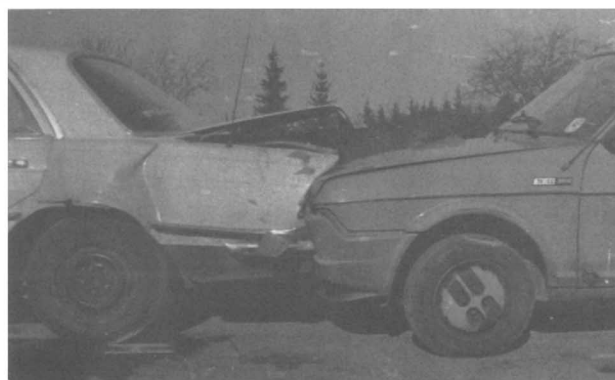
Bild 9 Auswirkungen unterschiedlicher Front- und Hecksteifigkeiten auf die Eindringtiefe (Fotoaufnahme während Kollision)

Fahrzeugkarosserien sind so ausgelegt, daß der Frontbereich in der Regel eine wesentlich größere Steifigkeit aufweist als der Heckbereich. Deshalb stellen sich bei einer Auffahrkollision am Heck des gestoßenen Fahrzeugs deutlich größere Verformungswege ein als an der Front des stoßenden. **Bild 9** zeigt einen Auffahrversuch aus unserem Hause, bei dem dieser Effekt deutlich sichtbar ist. Besonders krass wird dieses Mißverhältnis bei einem Aufprall eines Kleinlastwagens auf einen Pkw. Bei leichteren Kollisionen ist es sogar möglich, daß an dem Klein-Lkw keine deutlich sichtbaren Beschädigungen vorhanden sind, obwohl am Pkw ein hoher »Sachschaden« entstanden ist. Die Aufdeckung einer fehlenden Kompatibilität von Fahrzeugdeformationen ohne Versuche ausschließlich durch Vergleich der Verformungsintensitäten ist nur in wenigen, besonders eindeutigen Fällen möglich, da zu wenig Beurteilungsmaterial zum Verformungsverhalten von Karosseriestrukturen zur Verfügung steht. Die Fahrzeughersteller als Lieferanten von fotografisch dokumentierten Crash-Versuchen sind durch die wachsende Zahl von Produkthaftungsprozessen leider sehr zurückhaltend geworden.

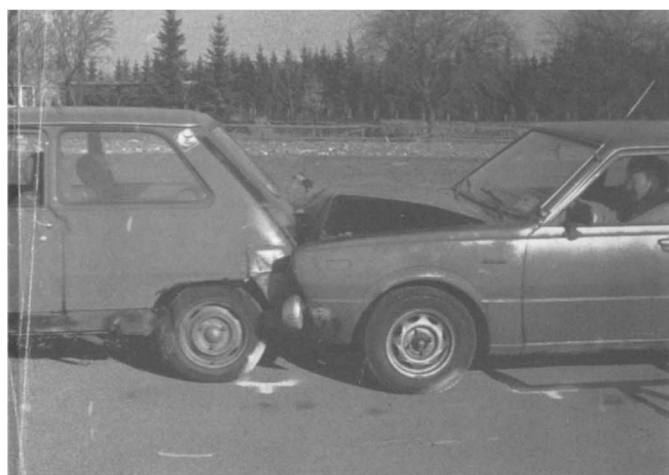
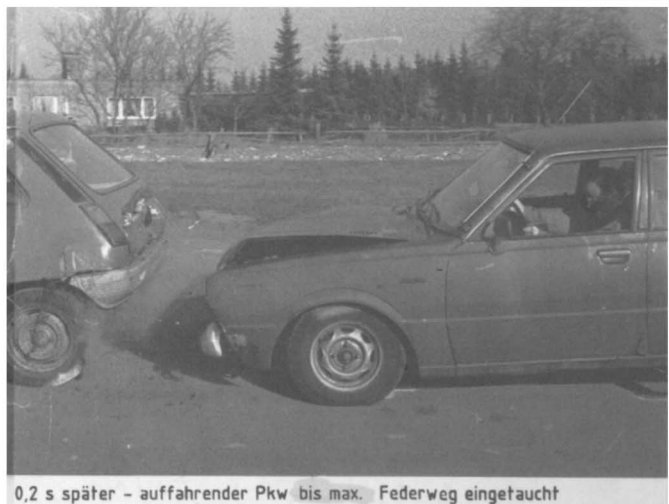
Kollisionsphase - auffahrendes Fzg. stark gebremst

0,2 s später - auffahrender Pkw bis max. Federweg eingetaucht

Bild 12 Höhenverschiebung bei einem Auffahrunfall

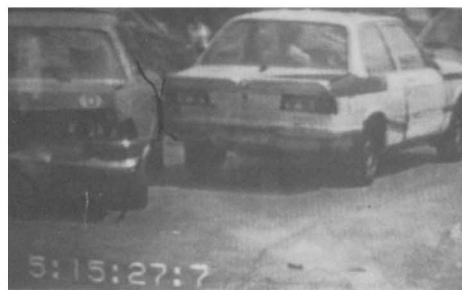
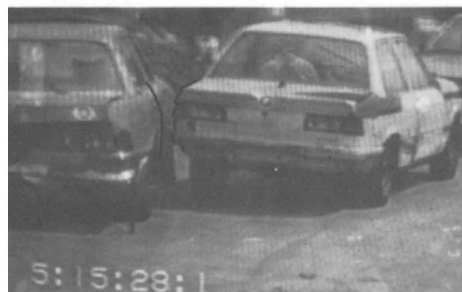
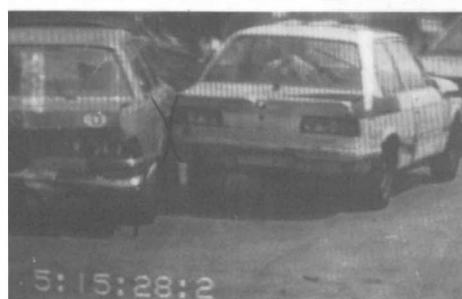
13.1  
 $t = 0$  Kollisions-  
beginn

13.2  
 $t = 0,44$  Abstand der  
Kontaktzonen 15 cm

13.3  
 $t = 0,56$  s  
Erneuter Kontakt

Bild 13 Beispiel für Streifkollision mit Kontaktunterbrechung in der Kollisionsphase (Doppelkollision)

Die Kontaktphase bei einem Vollstoß dauert etwa 0,1 s. Wie Hochgeschwindigkeitsaufnahmen von Unfallversuchen gezeigt haben, können innerhalb dieser Kontaktphase bedeutende Verschiebungen der Berührungsflächen auftreten. Diese Verschiebung hält sich in Grenzen bei annähernd zentrischen Stößen, bei denen keine deutliche Verdrehung der Fahrzeuge auftritt. Werden dagegen Fahrzeuge exzentrisch getroffen, kommt es aufgrund der Rotation zu einer Verlagerung der Kontaktzonen. Auch durch unterschiedliche Schwerpunktshöhen stellt sich eine Rotation ein, die zu einer Verschiebung der Berührungsflächen in vertikaler Richtung führt. Hierdurch ergeben sich ebenfalls Abweichungen zur statischen Zuordnung. Diese dynamischen Effekte führen dazu, daß sich trotz vorhandener Kompatibilität unter Umständen kein markanter, stempelartiger Abdruck an dem Kollisionspartner findet. Damit müssen in eine komplexe Kompatibilitätsanalyse auch theoretische Erkenntnisse zur Unfalldynamik einfließen. Der auf **Bild 12** abgebildete Unfallversuch beweist die während der Kollisionsphase auftretende Höhenverschiebung der Kontaktflächen, die durch die Anschrägung der Profile ausgelöst wurde. Insbesondere bei Streifkollisionen werden außerdem erhebliche Schwankungen der federnd aufgehängten Karosserien beobachtet, die sogar dazu führen können, daß sich die Fahrzeuge wieder vollständig voneinander lösen und es anschließend zu einem erneuten Kontakt kommt, wie hier durchgeführte Versuche gezeigt haben (vgl. **Bild 13**). Ist dieser Effekt, der von uns als Doppelkollision bezeichnet wird nicht bekannt, so kommt man hier zu dem Ergebnis, daß zwei voneinander getrennte Anstöße vorliegen müssen.

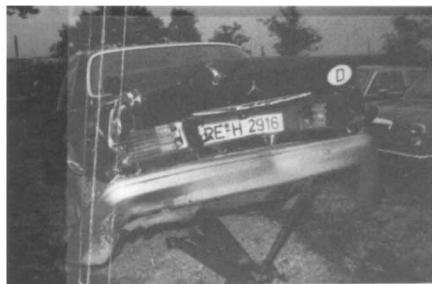
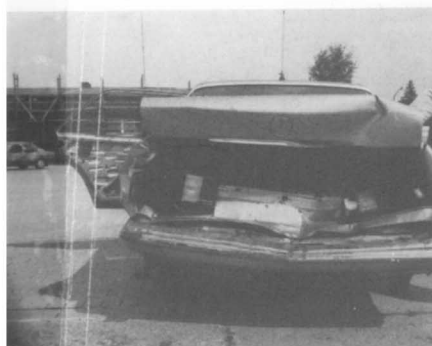
**Bild 15** Veränderung des Schadenbildes durch unterschiedliche Anstoßkonfiguration – DB im unteren Foto wurde unter – sonst gleichen Bedingungen 2 cm zu hoch getroffen.
