Probleme, Fehler und Besonderheiten bei der EES-Einstufung

Von Manfred Becke*

Der Unfallanalytiker verwendet zur Berechnung der Kollisionsgeschwindigkeiten oft den EES-Wert (Energy Equivalent Speed). Die Bestimmung der EES-Werte führt häufig zu Problemen oder Fehlern. Dieser Aufsatz beschäftigt sich mit einigen der möglichen Probleme, Fehler und Besonderheiten bei der EES-Einstufung. Zurzeit können nicht alle Probleme gelöst werden, aber es wird auf ihre Existenz hingewiesen¹.

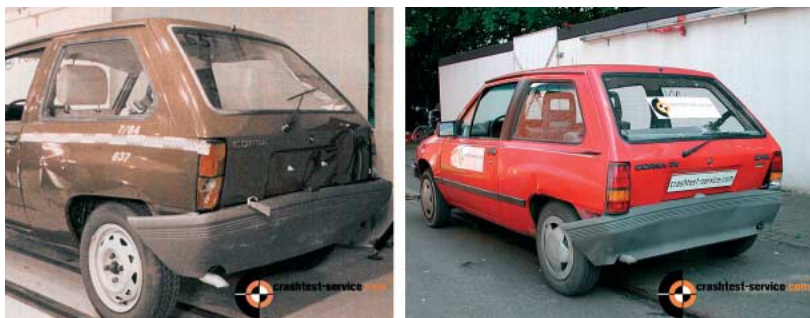
Wenn nun für einen bestimmten Fall eine 100%ige Überdeckung vorliegt, **BILD 1** rechts, während der zur Verfügung stehende Vergleichsversuch mit passender Intensität der Schäden lediglich eine Überdeckung von 40 % aufweist, Bild 1

BILD 1: Versuch mit 100 % und und mit 40 % Überdeckung

links, könnte der EES-Wert des Versuches auf den Fall umgerechnet werden. Es wurde für das linke Schadensbild des Versuchsfahrzeugs des Bildes 1 ein EES-Wert von 11,2 km/h bestimmt. Bei der Umrechnung dieses EES-Wertes auf eine volle, also 100%ige Überdeckung, müsste man zwei Annahmen berücksichtigen, und zwar, dass die Massen der Fahrzeuge (Unfallfahrzeug und Versuchsfahrzeug) gleich sind und dass das Verhältnis der Deformationsenergien grob dem Verhältnis der Überdeckung entspricht. Das heißt, wenn das Versuchsfahrzeug bei einer halben Überdeckung eine Deformationsenergie E aufweist, weist das Auto bei der gleichen Schadensintensität über die gesamte Fahrzeugbreite eine Deformationsenergie von $2 \cdot E$ auf.

Auf das abgebildete Beispiel angewandt bedeutet dies, dass dem mit voller Überdeckung belasteten Fahrzeug ein EES-Wert von 17,7 km/h zugeordnet werden könnte.

fahrzeug, ist bekannt, dass die Schadensintensität bei diesem Fahrzeug einem EES-Wert von 16,7 km/h entspricht und damit der EES-Wert unterhalb des zuvor theoretisch bestimmten Wertes liegt. Eine Erklärung hierfür ist, dass der theoretische Schadensbereich von 40 % der Fahrzeugbreite nicht den tatsächlichen Schadensbereich beinhaltet, siehe BILD 2.

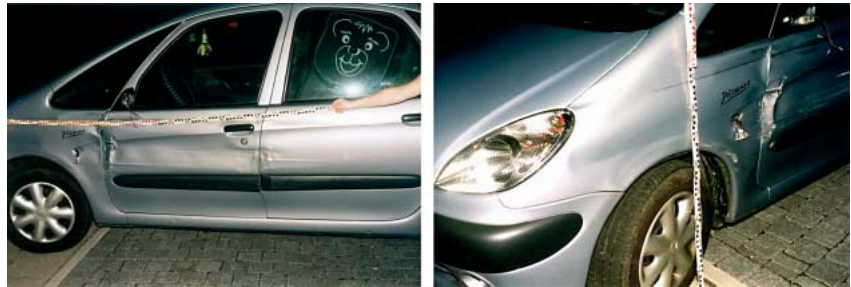
BILD 5: Schadensbeispiel einer Pkw/Pkw-Streifkollision

Bei einer Streifkollision zwischen zwei Fahrzeugen, BILD 5, tritt das Problem auf, dass für diese Fahrzeuge die Einstufung der EES-Werte sehr schwierig ist. Es gibt zurzeit keine geeigneten Vergleichsversuche, bei denen die EES-Werte der Fahrzeuge bestimmt wurden. In so einem Fall könnte man besser auf einen Pkw/Pkw-Kollisionsversuch zurückgreifen.

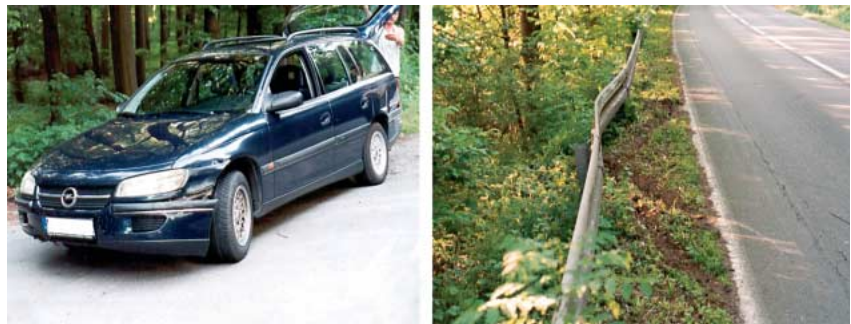
BILD 6: Beispiel einer Pkw/Leitplankenkollision

Auch bei einer Streifkollision von einem Pkw gegen eine Leitplanke hat man das Problem, dass für den Pkw ein EES-Wert aufgrund fehlender Vergleichsversuche sehr schwer abzuschätzen ist, BILD 6. Auch wenn man einen passenden Vergleichsversuch findet, bleibt das Problem, dass die Energieaufnahme der Leitplanke unbekannt ist. Vor allem bei Leitplanken, deren Pfosten in relativ weichem Grund verankert wurden, lässt sich kaum rekonstruieren, wie viel Energie bei der Verschiebung des Pfostens im Erdboden umgewandelt wurde.

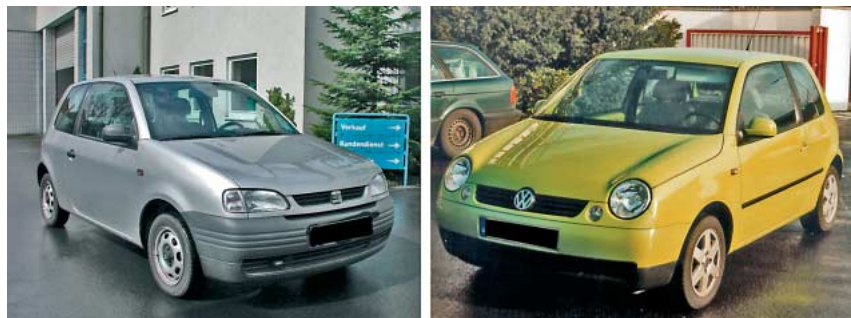
BILD 7: Seat Arosa (links) und VW Lupo (rechts)

Bei unterschiedlichen Fahrzeugen wäre es plausibel, die unterschiedlichen Struktursteifigkeiten zu berücksichtigen. Durch die kosten senkende Plattformstrategie der Automobilhersteller sind die Chassisstrukturen einiger Pkw jedoch nahezu identisch. Ein Beispiel hierfür geben die Kleinwagen von Seat und VW, BILD 7.

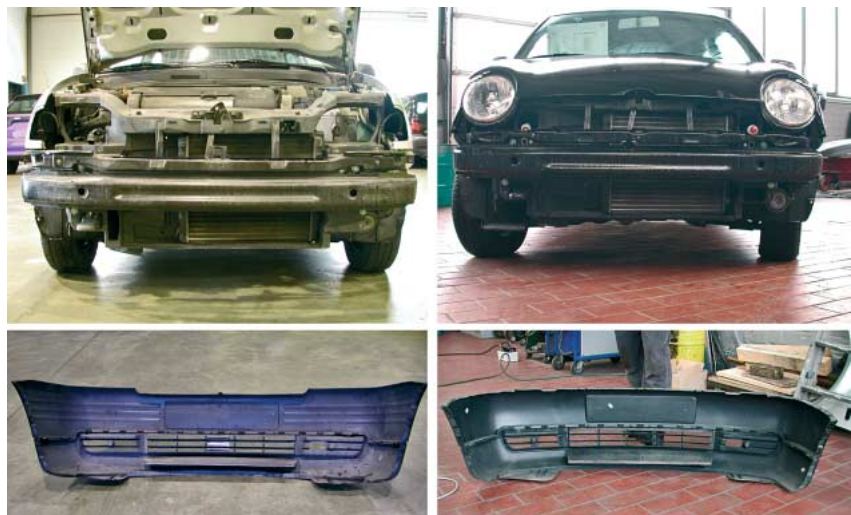
BILD 8: Aufbau Seat Arosa und VW Lupo

Der Seat Arosa lässt sich optisch deutlich von dem VW Lupo unter-

scheiden, weist jedoch bei abgebauter Frontstoßfängerverkleidung, **BILD 8**, eine weit gehende Übereinstimmung mit dem anderen Pkw auf.

Der strukturversteifende Querträger des Frontstoßfängersystems ist für beide Fahrzeuge identisch konzipiert.

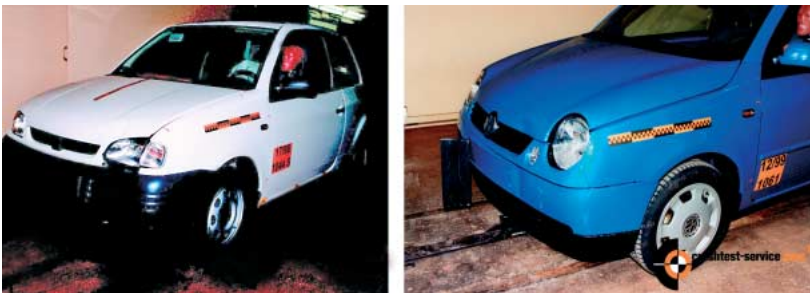
BILD 9: Crashversuch Seat Arosa und VW Lupo

Die enge Verwandtschaft der beiden Fahrzeuge zeigt sich auch dann, wenn die Fahrzeuge unter gleichen Testbedingungen einem Crashversuch unterzogen werden, **BILD 9**.

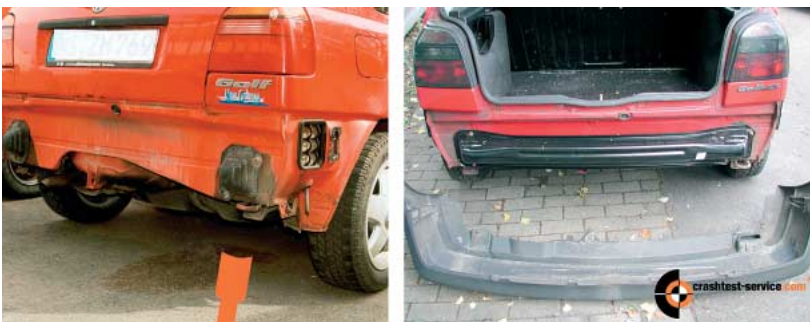
BILD 10: Pralltöpfe und Prallelemente beim VW Golf III

Unterschiede können aber auch innerhalb einer Modellreihe auftreten, wie dies z. B. bei dem VW Golf III der Fall ist. Bei diesem Fahrzeug wurden anfangs so genannte Pralltöpfe am Ende der beiden Längsträger montiert, **BILD 10**, während bei den späteren Ausführungen ein Pallelement montiert wurde. Der abweichende Aufbau des Heckstoßfängersystems führt zu einem anderen Verformungsverhalten bei einer Heckkollision. Bei der EES-Einstufung müsste man den Aufbau des Heckstoßfängers des VW Golf III beachten.

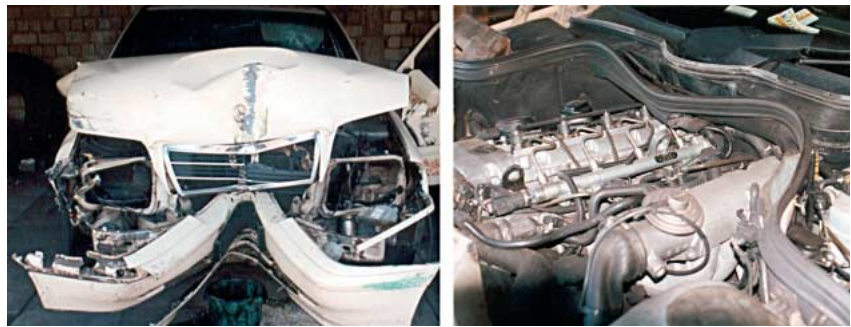
BILD 12: Mittig getroffener Pkw mit Verschiebung des in Längsrichtung eingebauten Motors

Wenn ein Fahrzeug (mit längs eingebautem Motor) bei einem Pfahlanprall mittig getroffen wird, ist der Motorplatzbedarf zu beachten. BILD 12 zeigt einen mittig getroffenen Pkw mit längs eingebautem Motor.

So wird bei einem 6-Zylinder-Reihenmotor, der in Längsrichtung eingebaut ist, deutlich weniger Freiraum unter der Motorhaube vorhanden sein als bei einem Pkw mit einem in Längsrichtung eingebauten 4-Zylindermotor. Vor allem bei

den etwas längeren in Längsrichtung eingebauten Reihenmotoren kann man bei einem Pfahlanprall das Beschädigungsbild zur Bestimmung des EES-Wertes nicht ohne weiteres mit einem Versuch vergleichen, bei dem ein Pkw mit quer eingebautem Motor einen Pfahlanprall erlitt. Versuche mit vergleichbaren Fahrzeugen stellen hier eine Lösungsmöglichkeit dar.

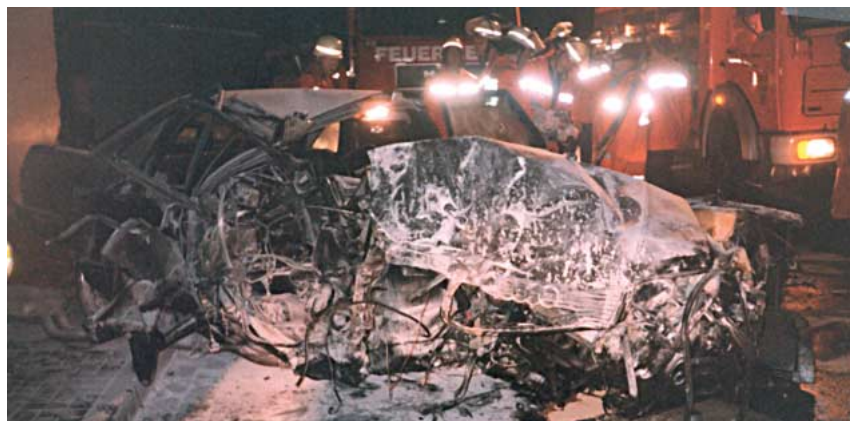
BILD 13: Unfall mit großen Fahrzeugdeformationen

Bei (extrem) großen Fahrzeugdeformationen kann man nicht mehr auf die in der Literatur befindlichen Industrierversuche zurückgreifen, weil die EES-Werte der getesteten Fahrzeuge in der Regel einen Wert von ca. 55 km/h nicht übersteigen. Für das in BILD 13 gezeigte Schadensbild des Audi 100 kann man in der Literatur wahrscheinlich keinen passenden Versuch finden. Der Versuch in BILD 14 zeigt einen Audi mit einem EES-Wert von ca. 55 km/h, ein Wert, der deutlich zu gering ist im Vergleich zum zu rekonstruierenden Unfall.

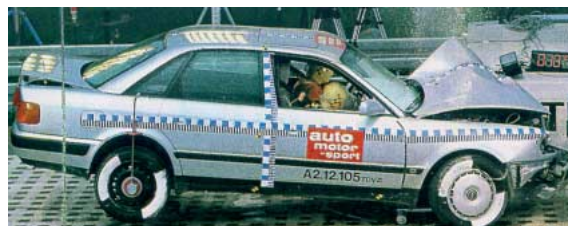
BILD 14: Literaturversuch mit geringerem Beschädigungsniveau (EES = ca. 55 km/h)

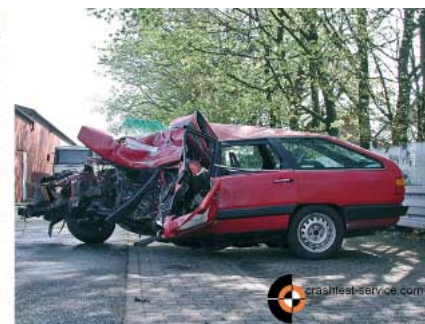
BILD 15: Passender Hochgeschwindigkeitsversuch (EES = 87 km/h)

In diesem Fall gibt nur ein Hochgeschwindigkeitsversuch Auskunft. Anhand der Ergebnisse dieses oder eines solchen Versuchs, BILD 15, kann man dann einen für die weitere Analyse des Unfalls erforderlichen EES-Wert ermitteln.

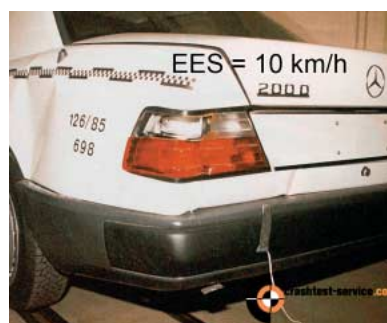
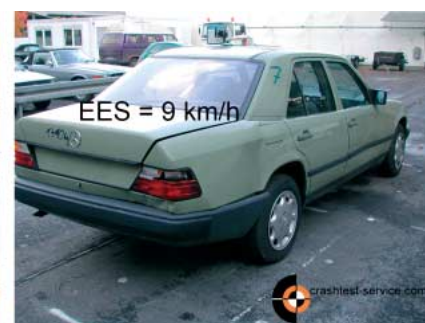
BILD 16: Links- und rechtsseitige Belastung eines Mercedes W 124

Die Fotos in BILD 16 lassen einerseits einen Versuch sehen, bei dem der Mercedes auf der linken Seite belastet wurde und dabei eine bestimmte Intensität des Schadens erlitt, während andererseits bei gleicher Schadensintensität auf der rechten Seite der Heckpartie das

Fahrzeug eine geringere Deformationsenergie aufnahm. Das erste Schadensbild, mit einer Belastung der linken Seite, entspricht einem EES-Wert von 10 km/h, während das Schadensbild bei der Belastung der rechten Seite einen EES-Wert von 9 km/h aufweist.

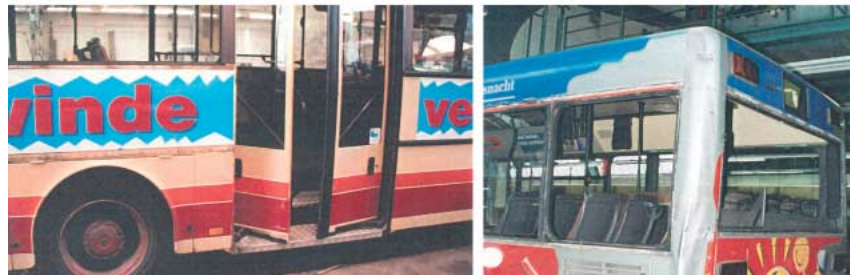
BILD 18: Streifstoß zweier Busse

Für bestimmte Unfallsituationen gibt es keinerlei Vergleichsversuche, mit deren Hilfe man einen EES-Wert einstufen kann. Als erstes Beispiel kann ein Streifstoß zwischen zwei Bussen genannt werden, **BILD 18**.

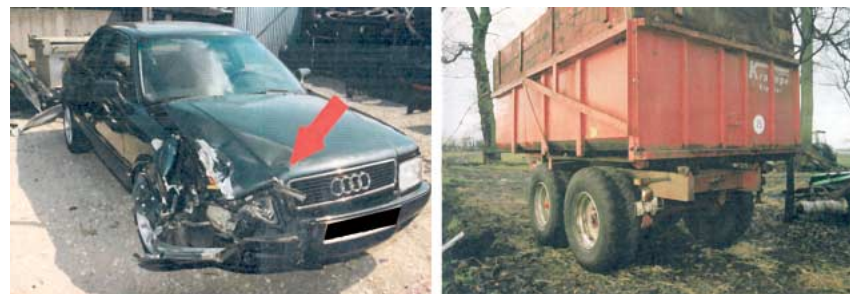
BILD 19: Kollision Pkw mit landwirtschaftlichem Fahrzeug

Ein weiteres Beispiel, bei dem es bis jetzt kaum verwendbare Referenzversuche gibt, zeigt **BILD 19**.

Bei diesem Fall kollidierte ein Pkw mit der Hinterachse/dem Hin-

terrad eines landwirtschaftlichen Kippers.

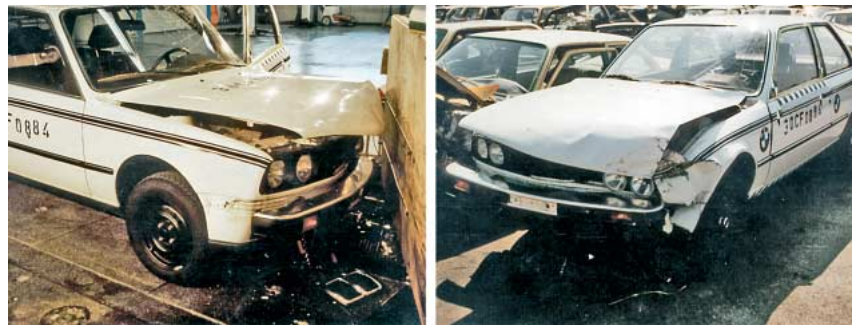
BILD 20: EES-Einstufung der Pkw-Schäden

Obwohl man die Schäden am Pkw relativ gut anhand eines EES-Versuches eingrenzen kann, **BILD 20**, tritt ein Problem bei der Beantwortung der Frage auf, wie viel Energie das Rad und die Achse aufgenommen haben.

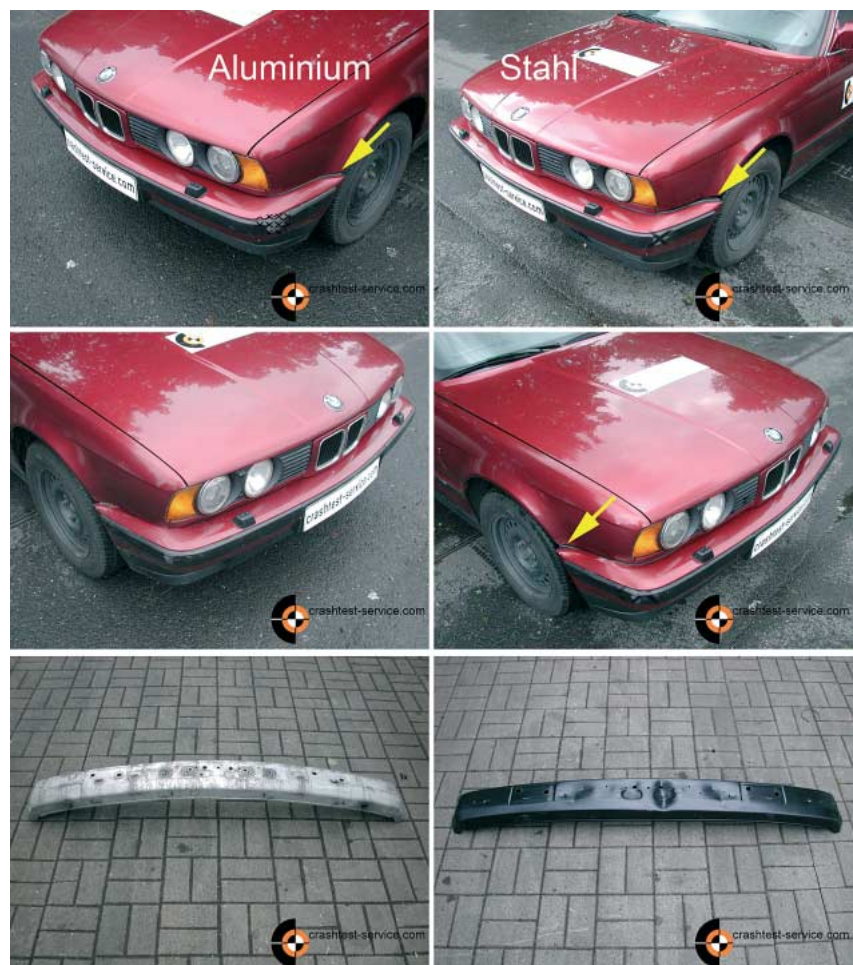
BILD 22: Versuche mit Aluminium- und Stahlträger

Nun stellt sich die Frage, ob sich dieser unterschiedliche Stoßfängerquerträger bei einer Kollision mit moderater Kollisionsgeschwindigkeit ähnlich verhält. Eine Versuchsreihe ergab, dass ein beachtlicher Unterschied vorhanden ist. **BILD 22** zeigt Schadensbilder zweier Versuche, wobei einerseits ein BMW 5er mit einem Aluminium-Stoßfängerquerträger frontal belastet wurde und andererseits ein BMW 5er mit einem aus Stahl gefertigten Stoßfängerquerträger.

Während der BMW mit Aluminium-Stoßfängerquerträger bei einem EES-Wert von 6,7 km/h kaum sichtbare Schäden davongetragen hat, zeigt das Fahrzeug mit Stahl-Stoßfängerquerträger bei einem EES-Wert von 6,1 km/h ausgeprägtere Schäden. Nach der Demontage der Frontstoßfängerverkleidung wird deutlich, dass der Stoßfängerquerträger aus Aluminium viel stabiler ist als das Stahlteil, Bild 22. Ohne Berücksichtigung der Tatsache, dass sich das aus Stahl gefertigte Stoßfängerquerträgerprofil früher verformt als das aus Aluminium gefertigte Teil, könnte für ein Unfallfahrzeug möglicherweise ein falscher, zu hoher EES-Wert in Ansatz gebracht werden.

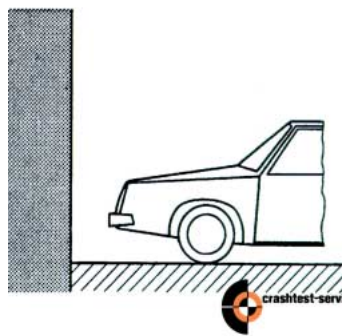
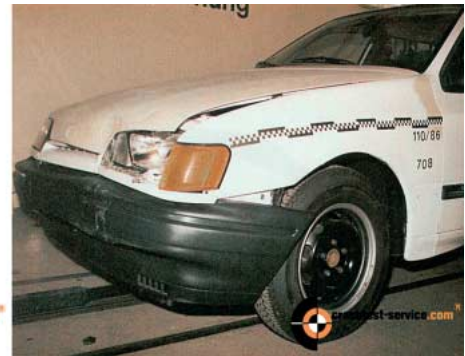
BILD 23: Flacher Wandanprall eines Industrierversuches

In der Literatur lassen sich in der Regel ausschließlich Industrierversuche finden, bei denen ein flacher Wandanprall vorliegt. Als Beispiel kann hier ein Industrierversuch mit einem Ford Scorpio herangezogen werden, **BILD 23**. Falls für eine bestimmte Unfallkonstellation von einer unterfahrenden Situation ausgegangen werden muss, wäre ein Crashversuch gegen eine flache Wand nicht gut vergleichbar. Unter diesen Umständen müsste nach einem Versuch gesucht werden, der den Umständen des rea-

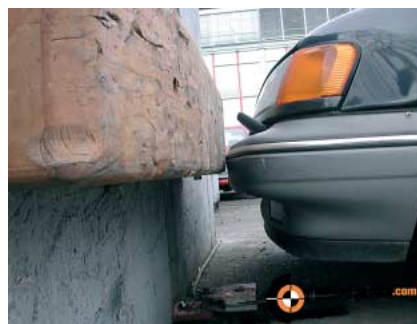
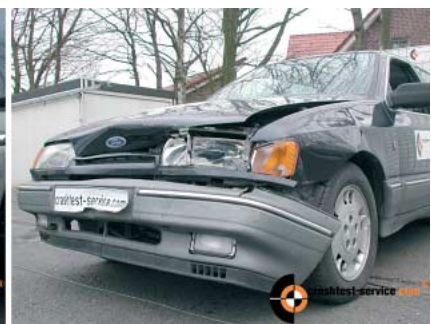
BILD 24: Unterfahrende Anstoßkonfiguration

len Unfalls entspricht. So zeigt BILD 24 einen Versuch, bei dem ein Ford Scorpio unterfahrend gegen eine feststehende Barriere mit vorgehängtem Hartholz-Stoßfängermodell prallt. Wenn man beide Beschädigungsbilder miteinander vergleicht, fällt auf, dass die Beschädigungen des unterfahrenden Pkw deutlich ausgeprägter sind, obwohl beide Fahrzeuge nahezu gleiche EES-Werte aufweisen, und zwar xx km/h und yy km/h.
