SPIEGEL

ANALYSEN FÄLLE TESTERGEBNISSE ENTWICKLUNGEN FAKTEN
AUSGEWÄHLTE FACHARTIKEL ZUR UNFALLREKONSTRUKTION FÜR JURISTEN

10 2009

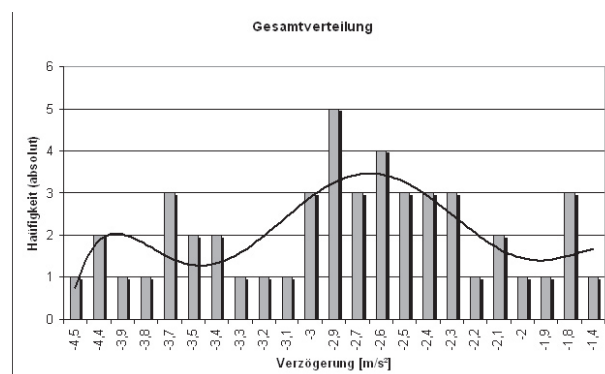
Insgesamt wurden 48 Fahrversuche durchgeführt. Die erzielten mittleren Verzögerungen lagen zwischen 1,4 bis 4,5 m/s². Der Median betrug 2,7 m/s².

Eine hohe Bedeutung bekommt insbesondere unter juristischen Gesichtspunkten der Aspekt des „unbekannten Straßenverlaufs“. Eine Gegenüberstellung der ersten Fahrt bei unbekanntem Streckenverlauf zu den weiteren Testfahrten zeigte, dass 60 % der Probanden bei unbekanntem Streckenverlauf deutlich höhere Verzögerungswerte erzielten.

Dabei wurden Differenzen von bis zu 1,9 m/s² festgestellt. War den Probanden der Streckenverlauf bekannt, traten lediglich Differenzen bis zu 0,5 m/s² auf. Insgesamt betrug der Median bei unbekannter Strecke 3,4 m/s². D. h., fährt der Fahrzeugführer die Wegstrecke zum ersten Mal und kennt sich somit dort nicht aus, muss eine stärkere Bremsung berücksichtigt werden.

Ferner wurde eine Unterteilung des Fahrerkollektivs in „normal“ und „sportlich“ vorgenommen. Die Verzögerung eines sportlichen Fahrers lag um 1,0 m/s² höher als beim normalen Fahrer.
